Effondrement et reconstruction du Terminal 2E de l'aéroport Roissy-Charles de Gaulle

Culture Sciences
de l'Ingénieur

Aurore GIRIER-TIMSIT - Xavier JOURDAIN - Hélène HORSIN MOLINARO

Édité le
01/03/2021

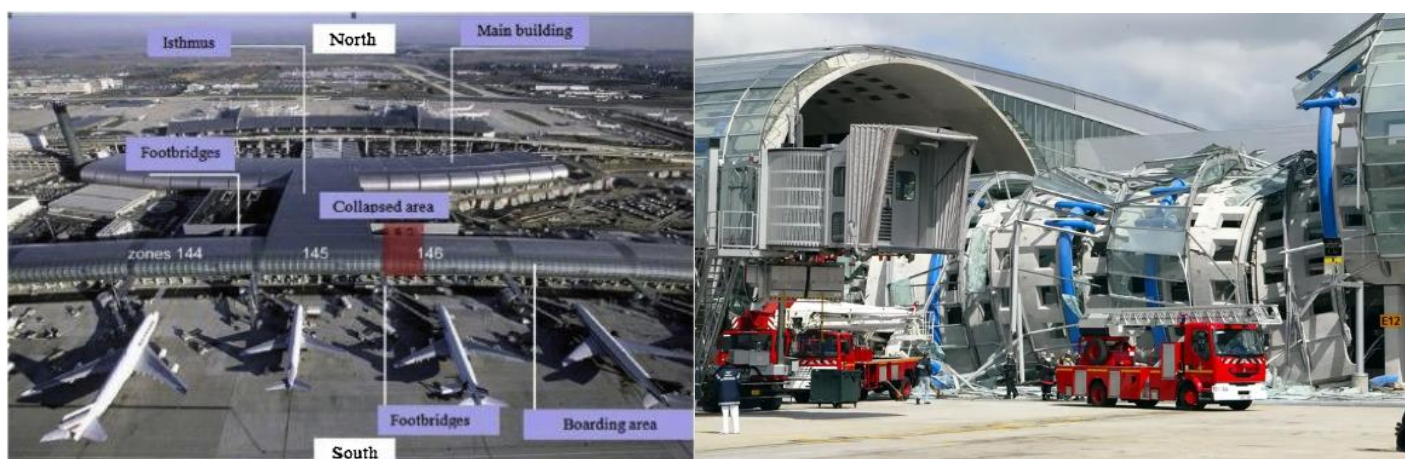
Figure 1 : Vue d'ensemble du terminal 2E et zone de l'effondrement, source [7][3]

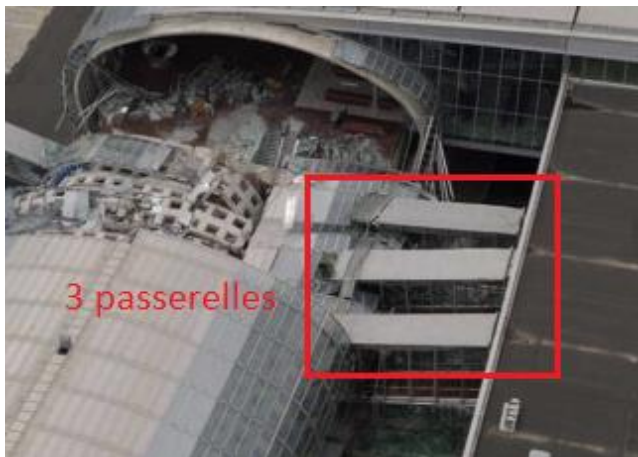
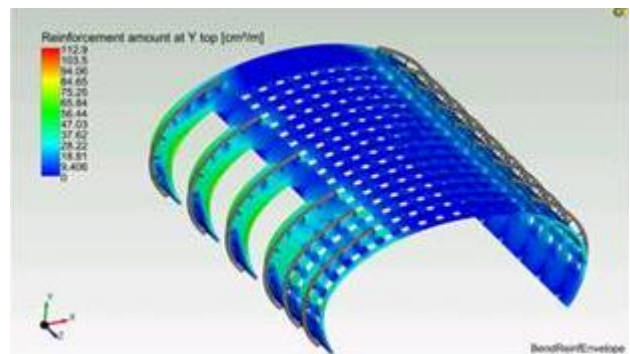
Le terminal 2E, construit afin d'accueillir près de 10 millions de passagers par an, est un long cylindre dont la structure initiale est en béton (figure 1). La zone qui s'est effondrée le 23 mai 2004 se situe au niveau de la salle d'embarquement [5]. L'effondrement du toit s'est produit là où trois passerelles le rejoignent [6].

Figure 3 : Effondrement du toit dans la zone des 3 passerelles, et modélisation de la zone, sources [7] [8]

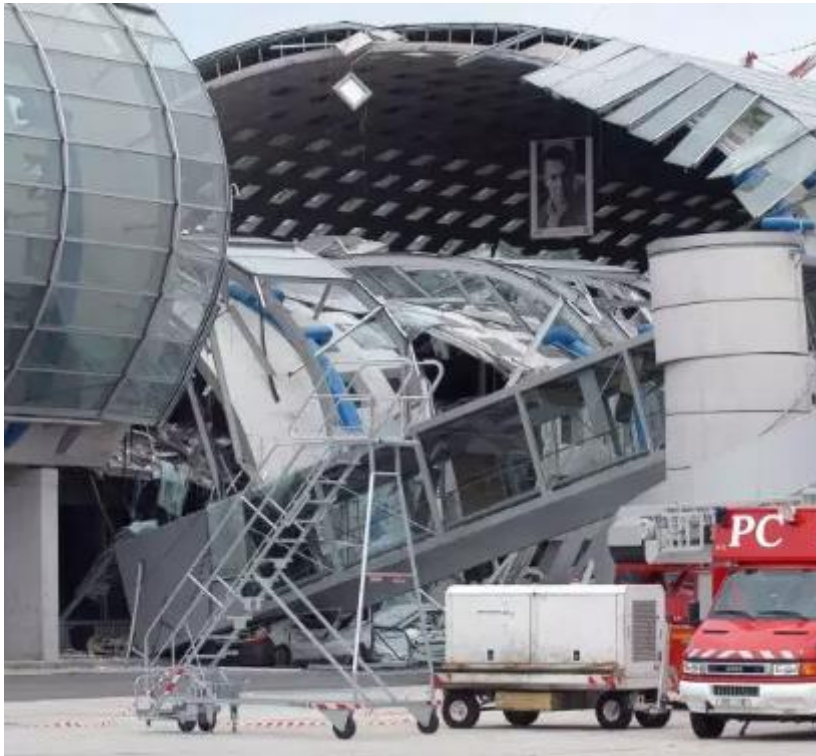
Le 23 mai 2004, quelques craquements ont été entendus par des agents qui ont de suite alerté et empêché le passage [11]. Mais quelques minutes après, six arcs en béton (soit 24 mètres de longueur) et quatre passerelles se sont effondrées entraînant une partie du toit de la voûte [14]. Il n'y aurait pas eu de signes dans les jours précédant l'effondrement.

Figure 9 : Voûte effondrée, source [15]

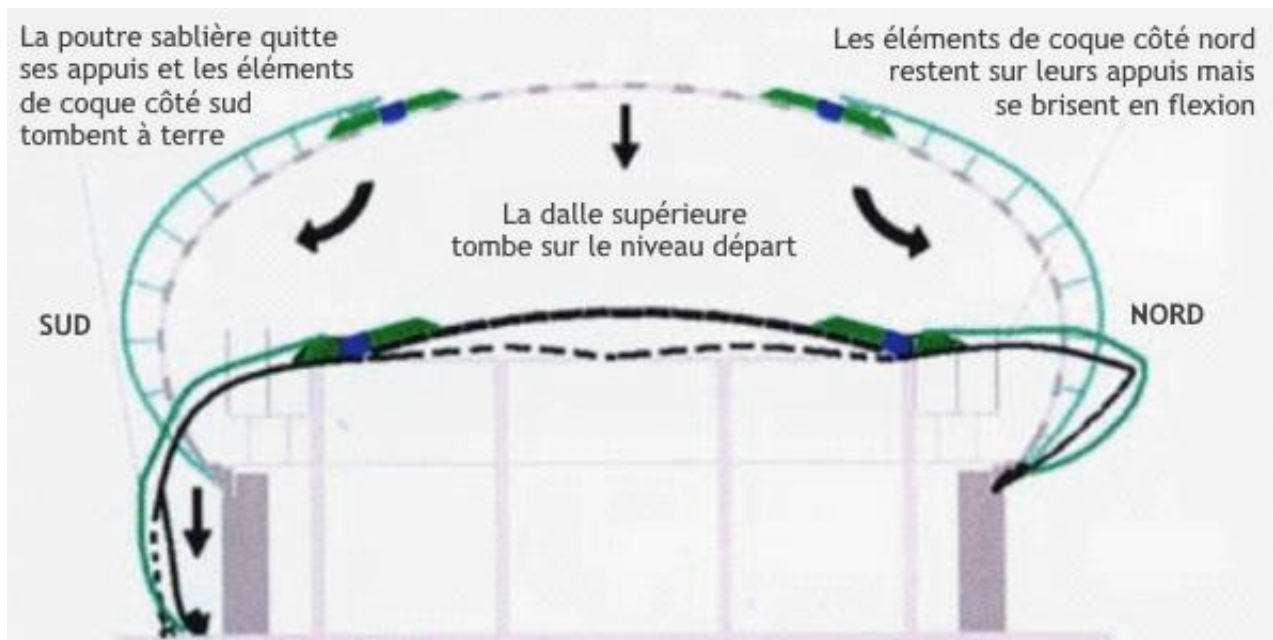
Selon la commission d'enquête administrative présidée par Jean Berthier, l'effondrement ferait suite à deux événements quasi simultanés et interdépendants. D'une part, le pliage et la perforation de la coque en béton armé par les butons qui devaient la soutenir, et d'autre part, la rupture et la chute de la poutre sablière qui supportait la structure [9]. À partir du moment où la poutre sablière a chuté, les éléments de la structure côté Sud sont tombés à terre, et sous l'effet de la flexion, les éléments côté Nord sont tombés eux aussi. Finalement, le toit, sans élément pour le soutenir s'est effondré sur le niveau départ (figure 10).

Figure 10 : Poutre sablière, source batiactu.com

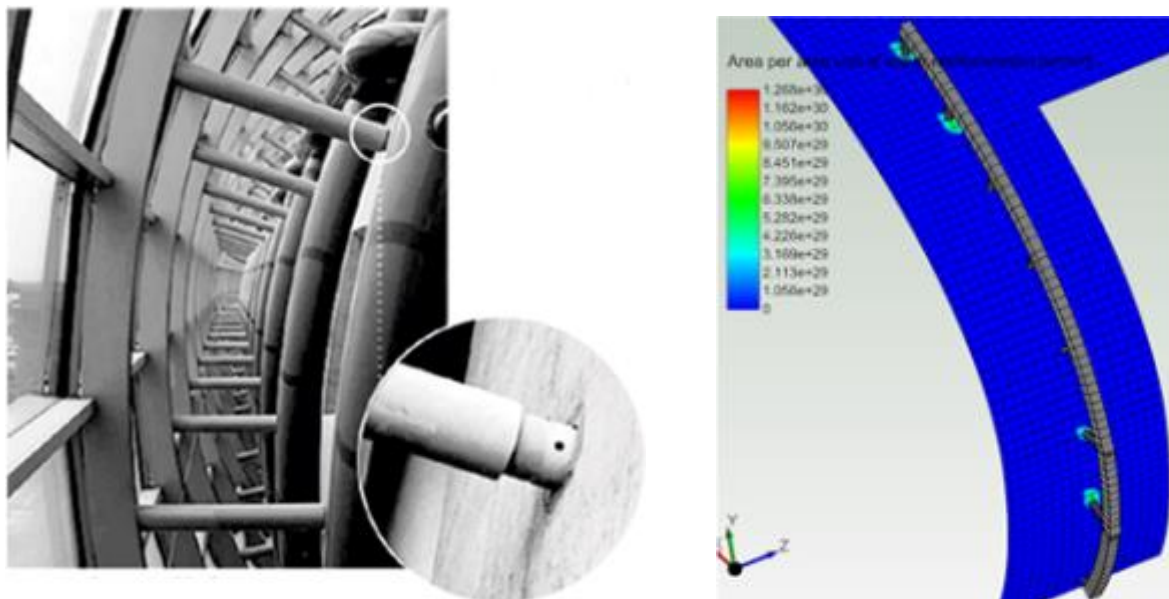
Un élément d'explication vient également de la forme en ellipse de la structure. Pour prévenir sa tendance à l'affaissement, la coque en béton était retenue par des tirants métalliques, tirants et coque solidarisés par des butons perpendiculaires à la voûte en béton. Ces pièces de soutien métalliques supportaient un effort important d'environ 9,5 kN. Or, des fissures ont été observées sur les lignes des butons des trois éléments pleins de la structure dans la zone effondrée.

Figure 11 : Butons dans leur configuration initiale et simulation des contraintes, source [8]

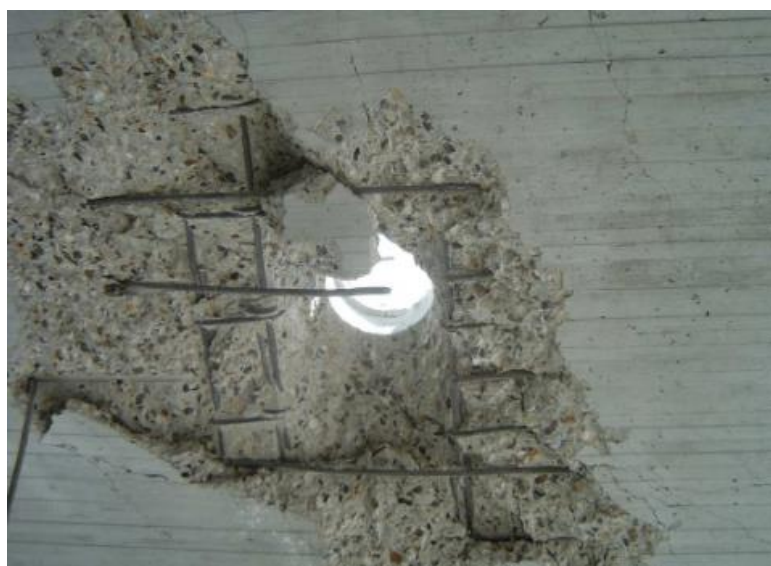
Le poinçonnement des butons dans le béton (figures 12 et 13), consiste à l'enfoncement des butons sous l'effet d'une charge localisée. La perforation de la voûte par les butons a provoqué un phénomène qualifié de **pliure en portefeuille** (la coque s'est pliée sur elle-même) [6].

Figure 12 : Localisation des butons dans la voûte, source expertiseSetec

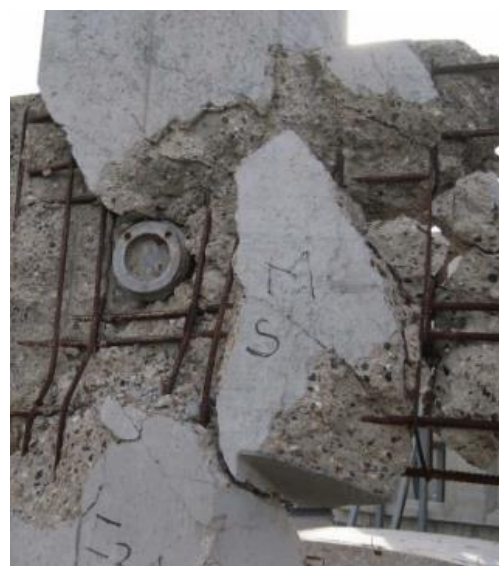
Figure 13 : Dislocation du béton autour des butons, source expertiseSetec

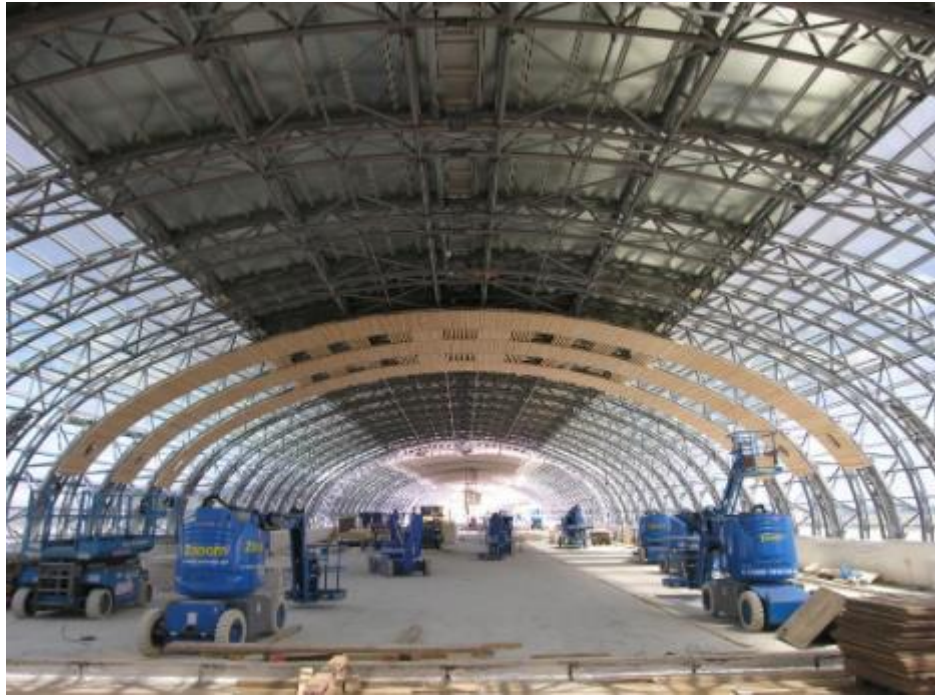
Figure 14 : Reconstruction du Terminal, source [15]

La solution a alors été de remplacer la voûte structurelle en béton par une nouvelle structure composée de 152 arches métalliques, supportant la verrière. Un parement intérieur de bois reproduisant le volume intérieur du projet initial a été suspendu aux arches. Les 2 800 tonnes de la nouvelle structure en acier ont l'avantage d'être 6,5 fois inférieures à l'ancienne structure en béton [20]. Le poids propre de l'ouvrage est alors diminué et les contraintes diminuent.

Les 152 arches sont des treillis en acier disposés régulièrement entre la verrière et la voûte de bois qui sont éloignés de 1,5 m d'épaisseur. L'air chauffé par le soleil via la verrière est extrait pour maintenir la température intérieure [21].

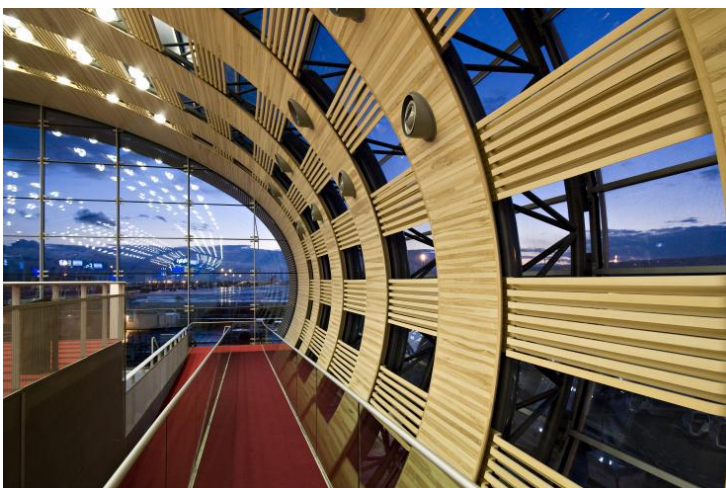
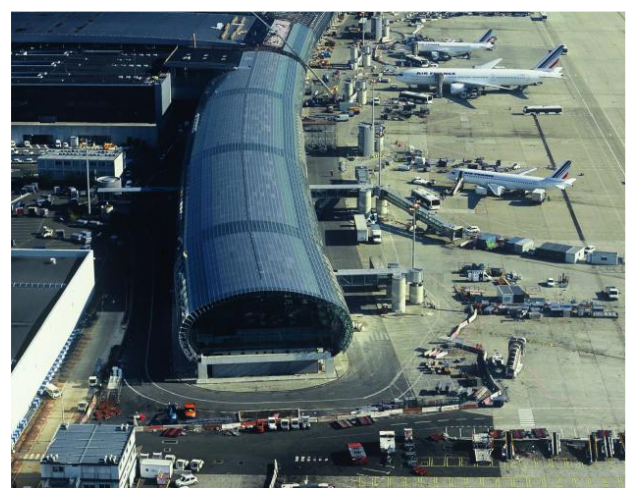
Figure 15 : Parement intérieur et couverture de la nouvelle jetée, source [21]

La voûte intérieure présente une surface développée de 30 000 m². Elle est constituée de coques en bois préfabriquées, entre lesquelles sont intercalées des lattes de bois moulé disposées à claire-voie (figure 15) qui diffusent la lumière et permettent une vue sur les pistes. Chaque coque est constituée de panneaux multiplis cintrés, collés sur des raidisseurs courbes en bois lamellé-collé. Les coques de bois sont des éléments de très grandes dimensions, amenés préfabriqués et raboutés sur site sans joint. Le parement intérieur de ces panneaux est en lamelles de bouleau, jointives et ignifugées.

Les 18 000 m² de la coque en bois est suspendue aux 152 poutres treillis par des fixations articulées et réglables, invisibles depuis la salle, qui permettent d'absorber les mouvements de la structure métallique. Avant installation, des essais de vieillissement accéléré et de résistance au feu ont été réalisés, par le FCBA². Un tri des 160 000 lamelles de bouleau a été fait afin d'obtenir un aspect homogène du parement de bois [21].
