# Annexe T.P. Fonderie : Défauts de coulée sur pièce « Échelle »

Cette Annexe à la ressource « T.P. Fonderie » [1] présente une pièce moulée et les différents défauts présents de manière habituelle.

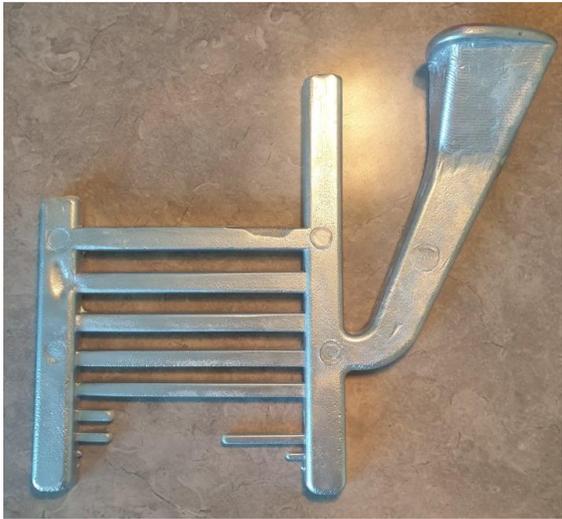
Zone	Défaut visibles	Photo
Global	<p>Nombreux incomplets (cheminée gauche, barreaux inférieurs)</p> <p>Retassures notables (colonne gauche, barreau haut)</p> <p>Piqures dues au dégazage</p> <p>Mauvaise qualité du moule retransmise à la pièce (Cône de coulée et canal de descente)</p>

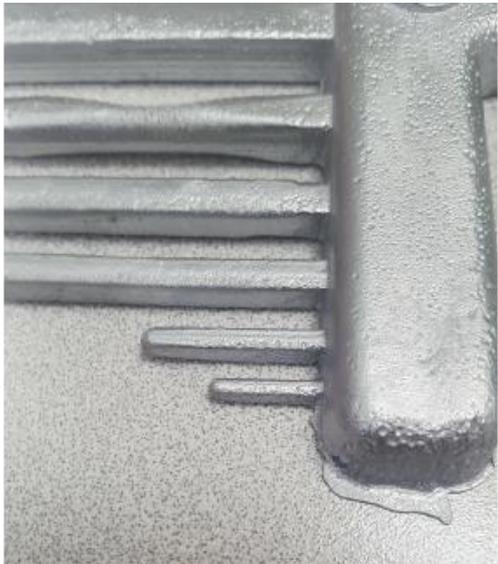
Pied droit	<p>Piqûres</p> <p>Bavure</p> <p>Incomplet des premiers barreaux</p> <p>Retassures sur les barreaux 4 et 5</p>

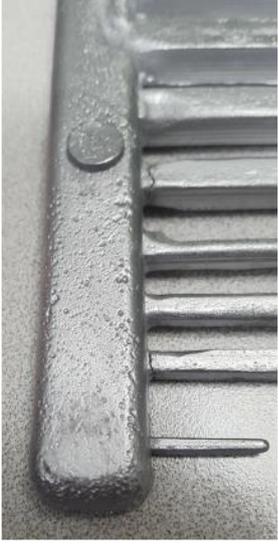
<p>Pied gauche</p>	<p>Criques Marques d'éjecteurs</p>

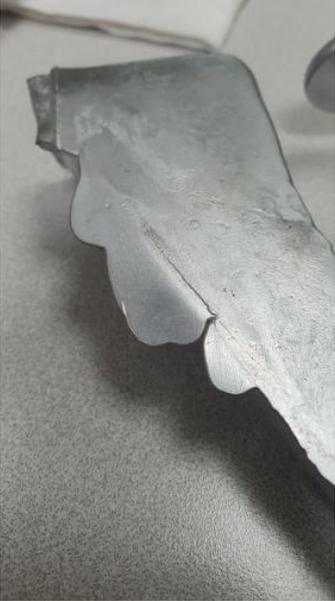
<p>Cône de coulée, face contre-plaque</p>	<p>Bavures Marbrage</p>

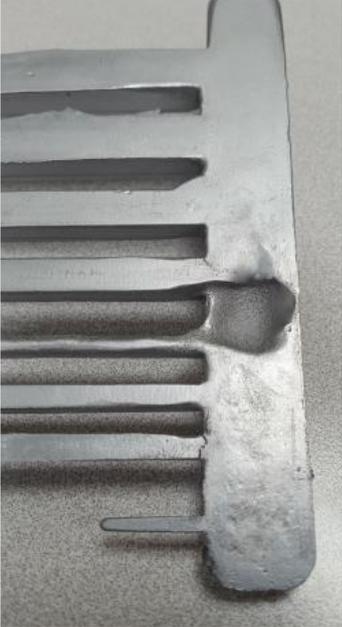
<p>Côté gauche, face contre-plaque</p>	<p>Bulle d'air emprisonnée du fait de l'écoulement turbulent Crique Marbrage</p>
