SCIENCES DE LA VIE ET DE LA TERRE

Risque inondations et aménagement du territoire Vaison-la-Romaine¹

Dossier documentaire

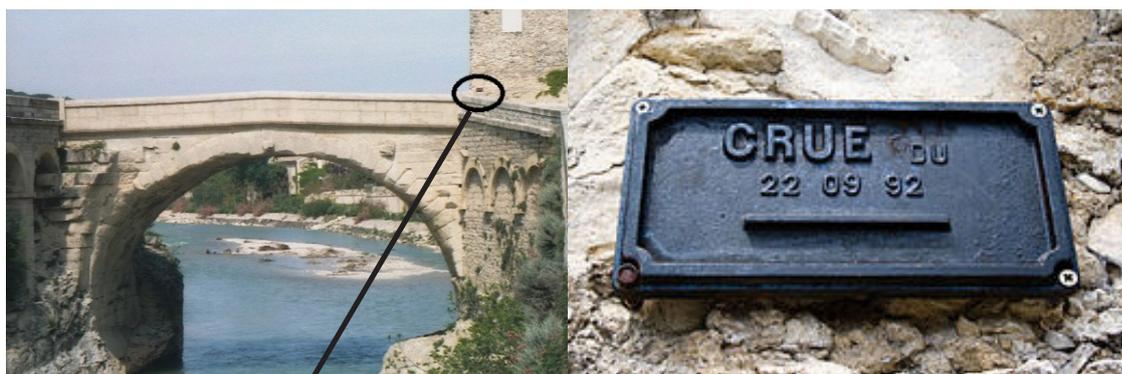
Document 1 - Photographies du repère de crue de 1992

En vacances dans la ville de Vaison-la-Romaine, un élève découvre la présence d'une plaque indiquant la hauteur atteinte par l'Ouvèze lors de la crue de 1992. En observant le lit de la rivière, une dizaine de mètres plus bas, il s'interroge sur ce qui a permis à l'eau d'atteindre une telle hauteur.

REPÈRE DE CRUE

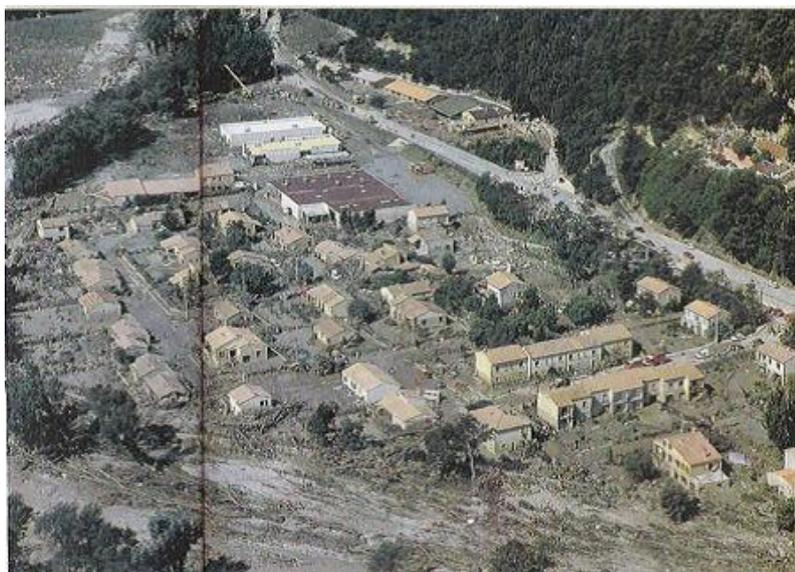
Document 2 - Quartier détruit par l'inondation de 1992

De retour dans la ville basse, l'élève et ses parents observent en aval du pont romain une bambouseraie et un vaste jardin aménagés au bord du lit de l'Ouvèze en lieu et place d'un quartier détruit lors de la crue de septembre 1992.

Ils se renseignent sur le plan local d'urbanisme et constatent que le secteur situé autour du lit de l'Ouvèze fait l'objet d'interdiction de construction d'habitations.

À **22h00**, la décrue s'est amorcée depuis plusieurs heures, et une première constatation des dégâts occasionnés est faite : une centaine de maisons et des commerces proches du pont romain sont partiellement détruits ; le camping municipal est dévasté. Toutes les constructions situées dans le lit majeur de l'Ouvèze sont totalement sinistrées, certaines ont disparu (lotissement Théos, zones d'activités et artisanales). Les sites gallo-romains sont endommagés : le site de la Villasse est enfoui sous trois mètres cinquante d'eau boueuse, les vestiges de Puymin, moins touchés, sont envahis de boue. Les sites médiévaux (la Cathédrale

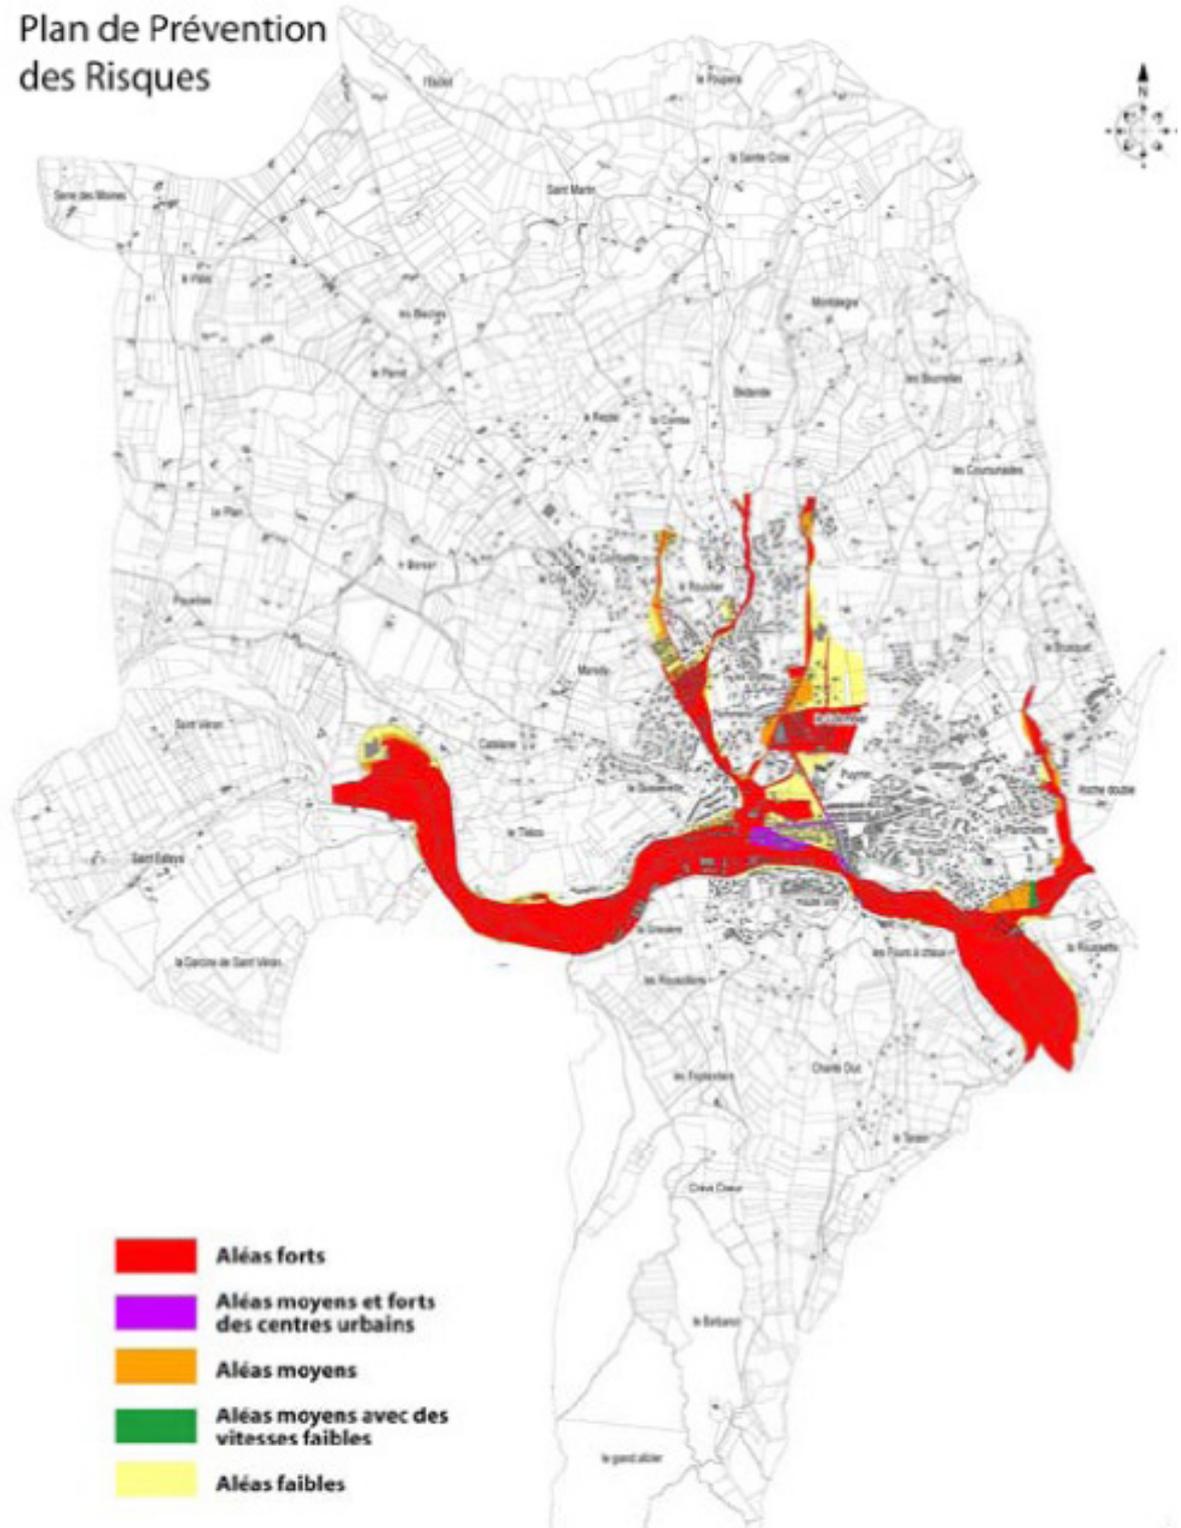
Document 7 - Extrait du plan d'occupation des sols de la commune de Vaison-La-Romaine

Plan de Prévention des Risques

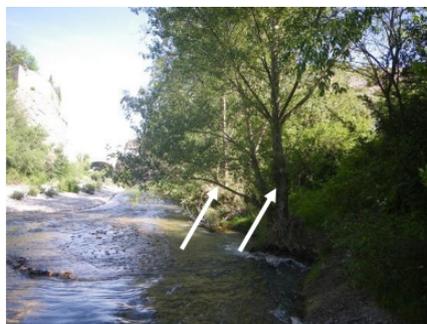
Abattage d'arbres penchés – Ouvèze
– Vaison-la-Romaine, amont du pont romain

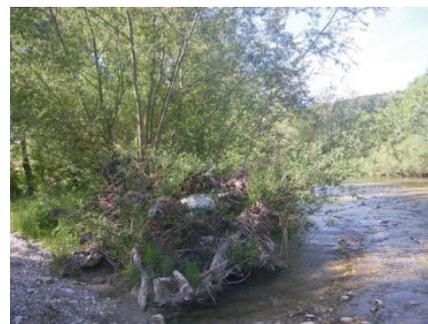
Embâcles et déchets - ZA Vaison-la-Romaine

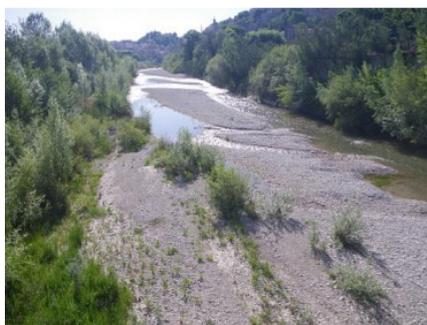
Atterrissement - Vaison-la-Romaine
– amont du Pont Neuf - mai 2015

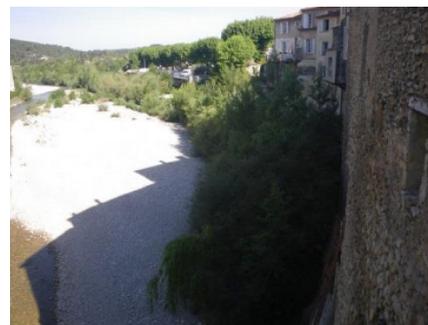
Boisement à traiter – aval du pont romain – Vaison-la-Romaine

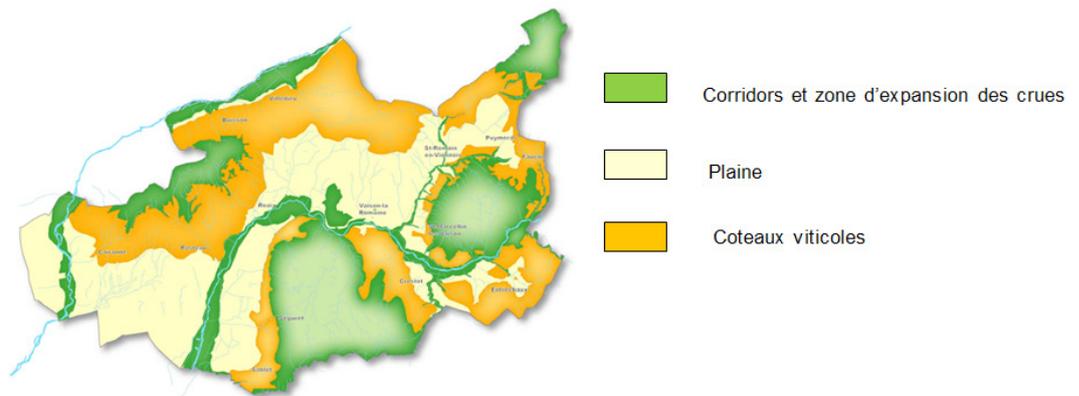
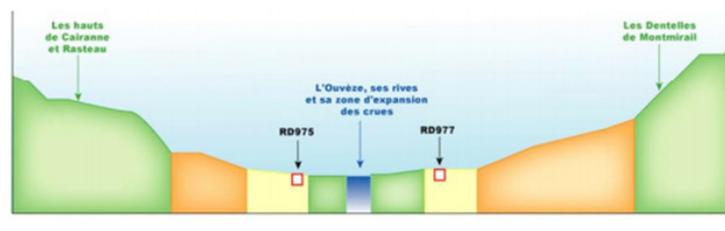
Document 14 - Aménagement du territoire

**Coupe de principe sur le territoire
au niveau de la vallée aval de l'Ouvèze
Les secteurs de plaine**
