CONCOURS GÉNÉRAL DES LYCÉES

SESSION 2018

SCIENCES DE LA VIE ET DE LA TERRE

PARTIE 2 : DE LA CONCEPTION DU BARRAGE DE MALPASSET À SA RUPTURE.

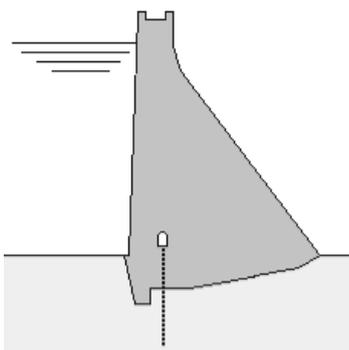
DOCUMENT 4 : Deux types de barrages.

Les barrages sont répartis en deux familles, en fonction de la nature de la réaction à la poussée de l'eau : réaction par le poids : barrages-poids et réaction par appui sur les rives : barrages-voûtes.

De façon très schématique, un **barrage-poids** est un bloc construit en maçonnerie ou en béton, assez lourd pour résister à la poussée, exercée par l'eau, qui cherche à le faire glisser sur sa base ou à le faire basculer. Ce type d'ouvrage nécessite donc la mise en œuvre d'une quantité très importante de matériau.

Le barrage-poids offre de grandes facilités d'implantation car sa stabilité n'est que faiblement liée à la résistance mécanique des rives. Il peut être employé quelle que soit la largeur de la vallée. En revanche, il ne peut être construit sur un sol de fondation non rocheux, car des tassements inégalement répartis produiraient des efforts de traction amenant la fissuration de l'ouvrage.

Comme son nom l'indique, un **barrage-voûte** résiste à la pression de l'eau par l'effet voûte, c'est à dire en s'arc-boutant sur les flancs de la vallée. Son mode de résistance est donc très différent de celui d'un barrage-poids et met en jeu, non plus l'équilibre statique de tranches verticales parallèles, mais l'équilibre élastique de l'ensemble de l'ouvrage. Par contre, il sollicite fortement ses appuis et exige donc une assise géologique de bonne qualité pour rester dans le domaine élastique.

Les barrages-voûtes permettent de réaliser des économies très importantes sur le volume du béton par rapport aux barrages-poids : l'économie de matière est comprise entre 1/3 et 2/3. L'économie dans le prix de l'ouvrage est cependant légèrement moins importante car le béton utilisé dans les barrages-voûtes est plus coûteux et les coffrages plus compliqués. Toutefois, l'emploi des barrages-voûtes n'est possible que dans des vallées de largeur relativement faible par rapport à la hauteur.

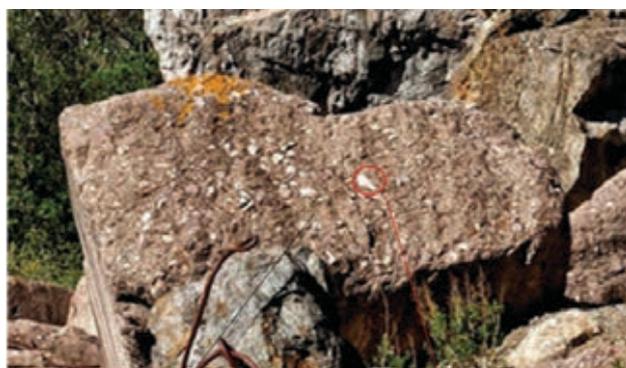
DOCUMENT 9 : Photographie d'un bloc de béton issu du barrage.

Matrice A

Roche B

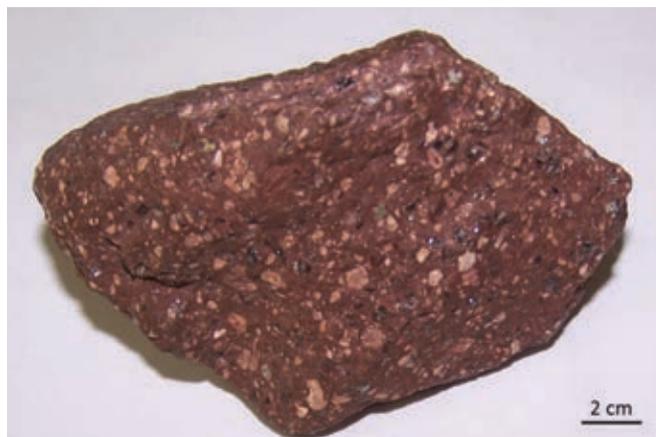
Observation de la roche B à l'œil nu

Remarque : les minéraux qui apparaissent brillants noirs sont des minéraux plus ou moins transparents, peu colorés.

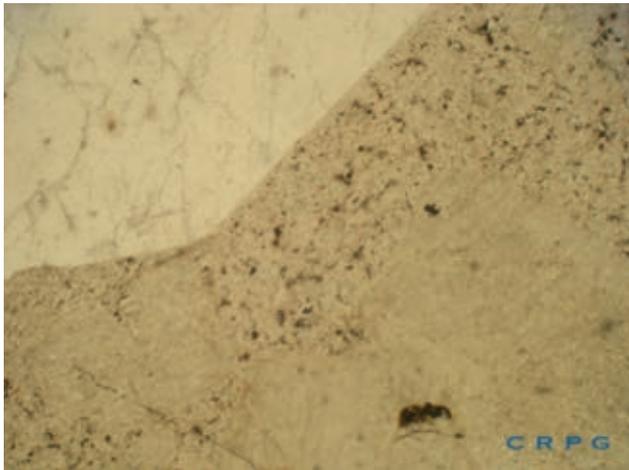
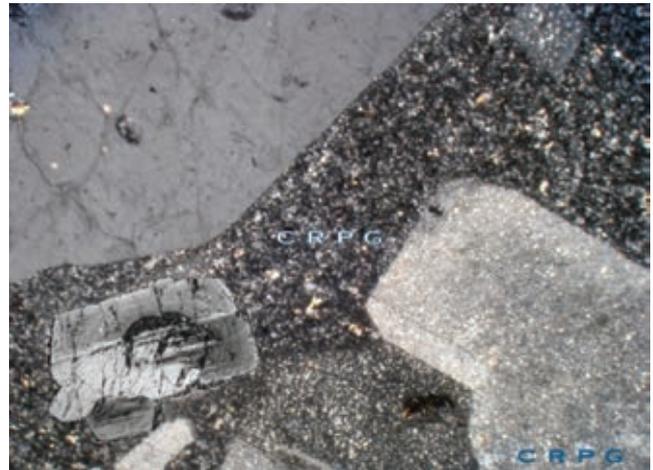
DOCUMENT 10 : Observation de la roche B au microscope.

Observation en LPNA

Observation en LPA

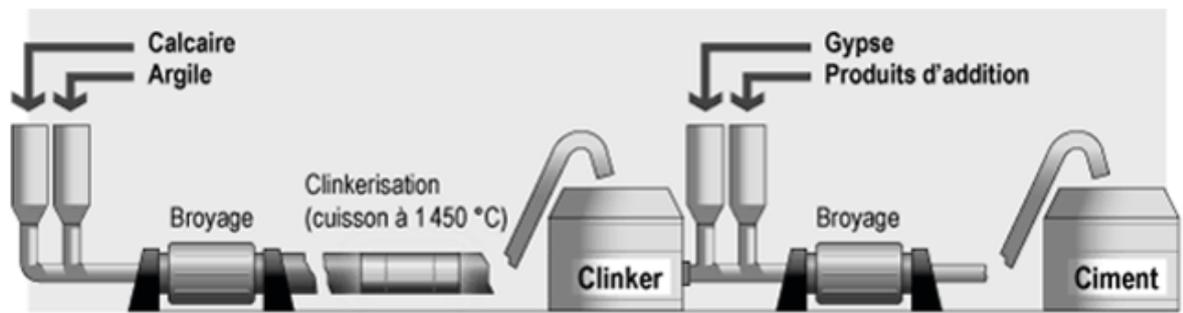
DOCUMENT 13 : Étapes de fabrication de la matrice A.

= matrice A

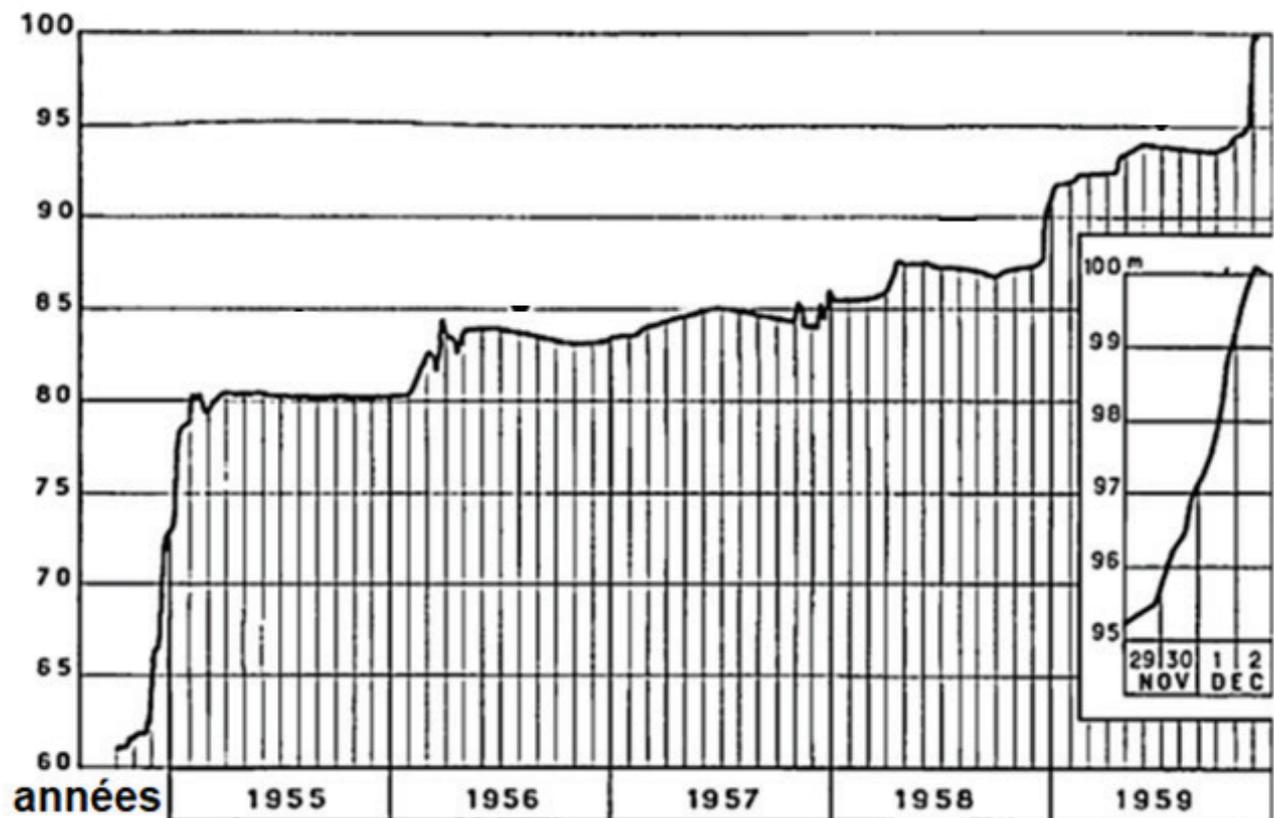
DOCUMENT 14 : Le remplissage de la retenue d'eau du barrage de Malpasset

Cote de remplissage (en mètres)

Vers la mi-novembre 1959, alors que le niveau de l'eau est à environ +95,5m, des suintements apparaissent sur la rive droite de l'ouvrage. Du 19 novembre au 2 décembre, des pluies torrentielles s'abattent sans discontinuer sur tout le canton (à la station météorologique de Fréjus Aviation, 490 mm d'eau furent enregistrés en deux semaines, dont 128 mm pendant les dernières 24 heures). Le premier remplissage, phase critique de la vie d'un barrage, s'effectue sans aucun contrôle possible. Le lac atteint alors le niveau normal de +98,50m. Le désastre se produit le soir du 2 décembre 1959 quand l'eau du barrage atteignait pour la première fois l'altitude +100,12m.

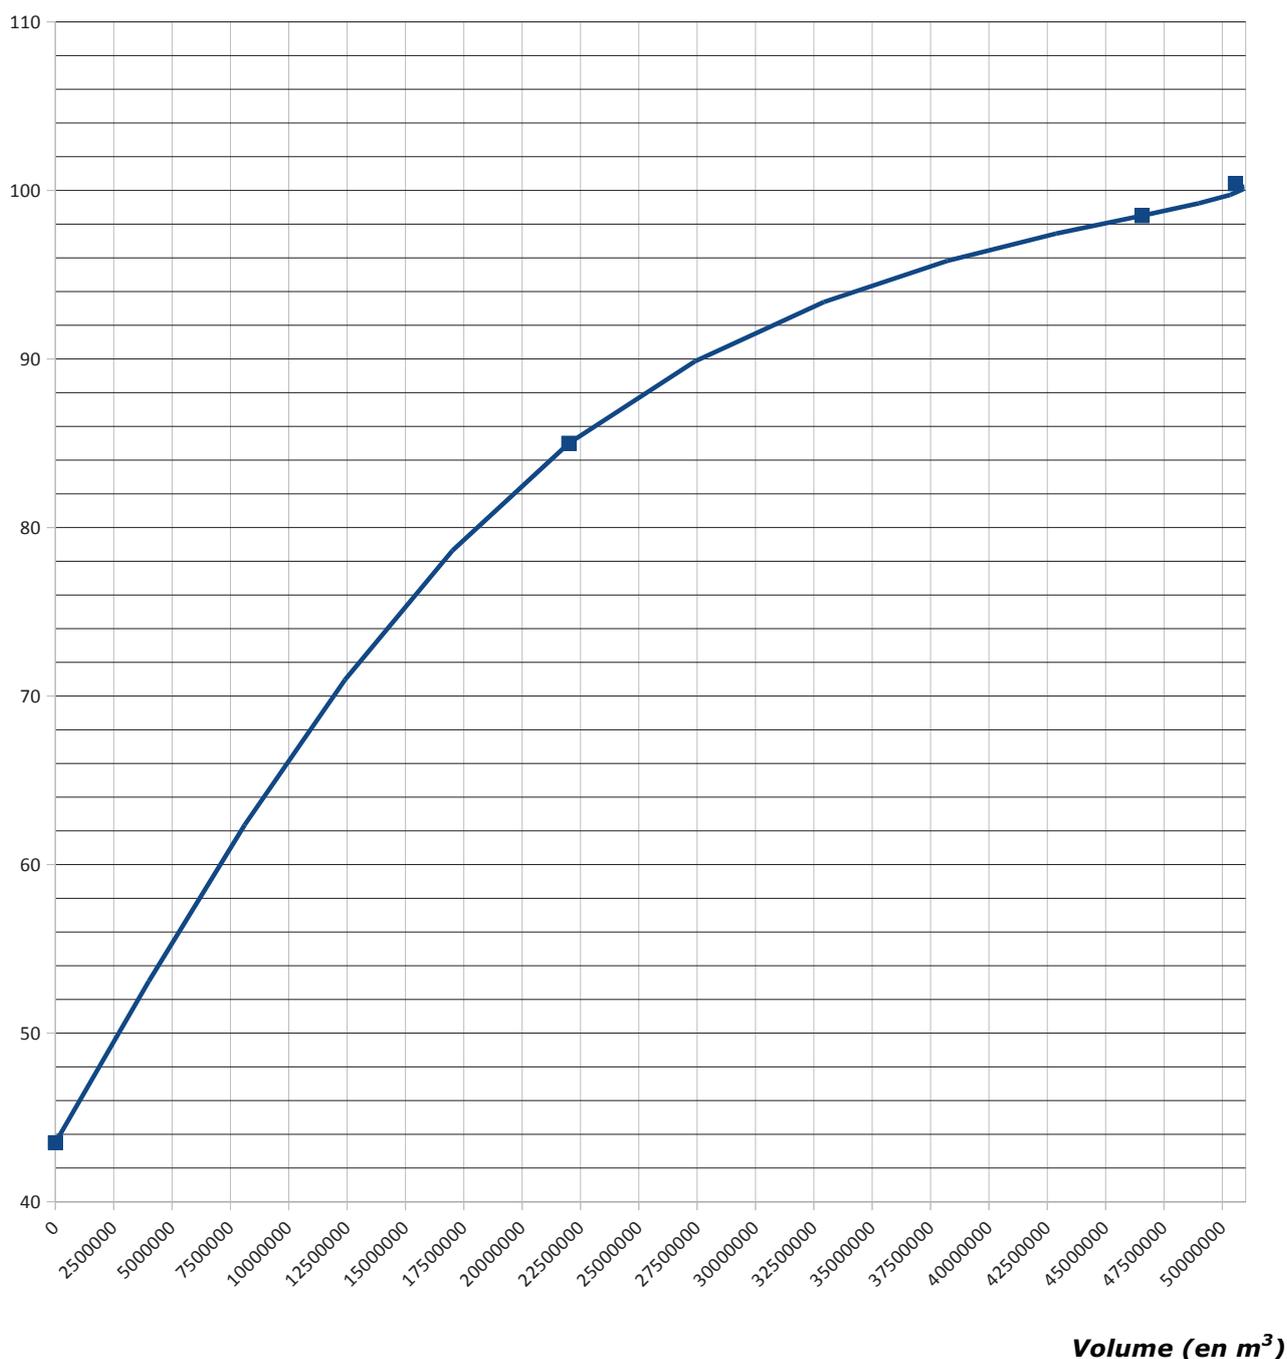
DOCUMENT 15 : Cote en fonction du volume d'eau contenu dans la retenue du barrage.

Cote (en mètres)

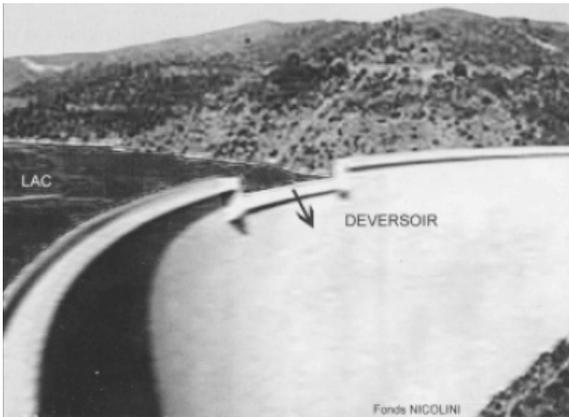
Emplacement du déversoir

Le barrage est muni d'un déversoir formant l'évacuateur de crues dont le seuil déversant a été construit à la cote +100,40m.

Ce déversoir est capable d'un débit de $165\text{m}^3/\text{s}$ pour une hauteur d'eau de 1,60m au-dessus du seuil déversant et d'un débit de $250\text{m}^3/\text{s}$ pour une hauteur d'eau de 2,10m au-dessus du seuil déversant.

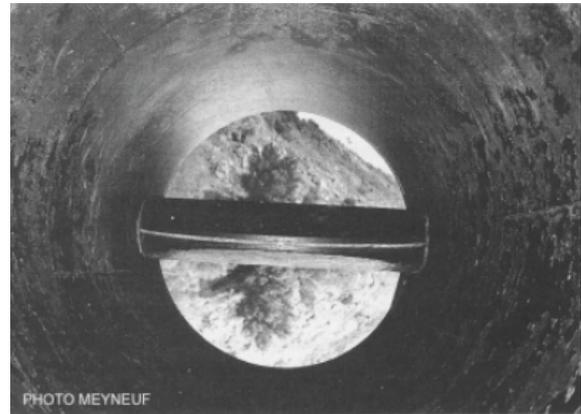
Photographie de la vanne de vidange

La vidange est constituée d'une conduite métallique de 1,5m de diamètre traversant le pied du barrage à la cote de +45,50m.

La vanne de vidange s'ouvre dès que le niveau de la retenue dépasse la cote +98,50m. La vidange est capable d'évacuer un débit de $35\text{m}^3/\text{s}$.

La vanne de vidange, qui aurait dû, pour la gestion des crues, être ouverte à la cote de retenue +98,5m (donc la veille du drame), n'a été ouverte qu'en fin d'après-midi le 2 décembre après réunion sur place d'une dizaine de responsables en vue de décider de la conduite à tenir pour gérer au mieux la crue prévisible avec le très prochain déversement sur le seuil de l'évacuateur.

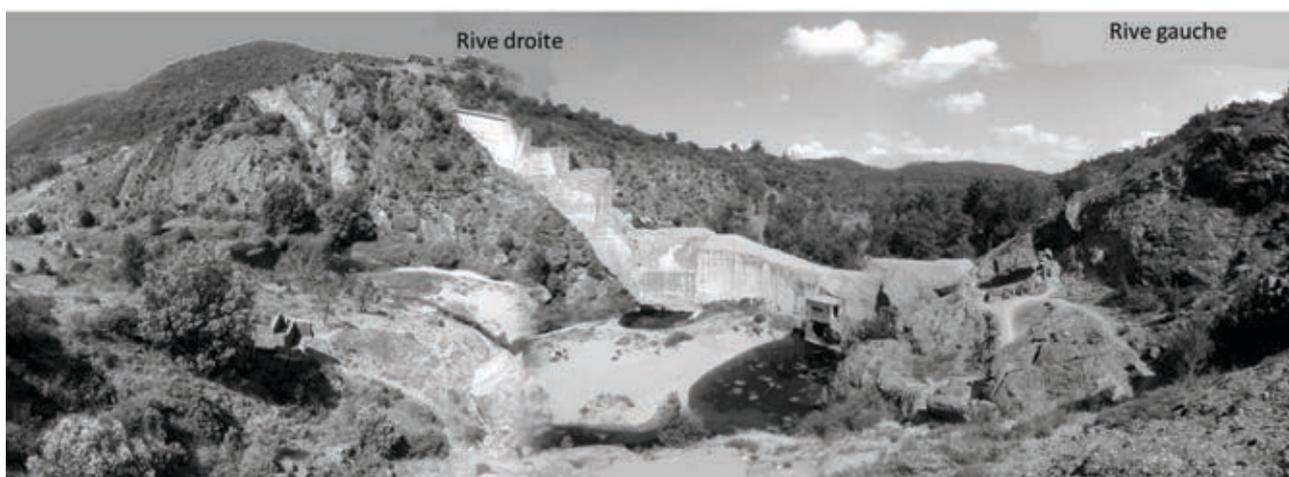
DOCUMENT 18 : Photographie du barrage de Malpasset après la catastrophe.

L'observation du site montre qu'une partie de la voûte subsiste en rive droite et dans le lit du Reyran, ainsi qu'une partie de la culée en haut de la rive gauche ; en revanche un grand volume de terrain a disparu sur cette rive gauche.

Étant donné la nature de la roche sur laquelle le barrage a été construit ; il était prévu que l'eau puisse s'infiltrer dans la schistosité. Ces infiltrations, vu le pendage* de la schistosité (en moyenne 30 à 50° vers SW), ne devaient théoriquement prêter à aucune conséquence. Mais des études géologiques n'avaient pas détecté la présence d'une faille profonde (à 15 mètres de profondeur sous la fondation du barrage) présentant un pendage voisin de 40° vers le nord et recoupant donc la schistosité. L'eau arrivant par la schistosité a pu pénétrer le long du plan de faille, et la forte pression de l'eau a eu tendance à écarter les deux compartiments de part et d'autre du plan de faille. En parallèle, l'eau présente dans le substratum sous les fondations du barrage exerce des « sous-pressions », avec des lignes de force dirigées vers le haut et s'appliquant sur une grande surface (ici : surface = fondation du barrage et ensemble des gneiss répartis jusqu'à la faille). Ces « sous-pressions » ont pu atteindre des valeurs capables de soulever le compartiment supérieur, désolidarisé du comportement inférieur par la faille, qui s'est décollé sous la rive gauche du barrage, et tout le substratum à ce niveau du barrage a pivoté et est « parti » emportant avec lui la moitié de la muraille du barrage, qui s'est évidemment rompue.

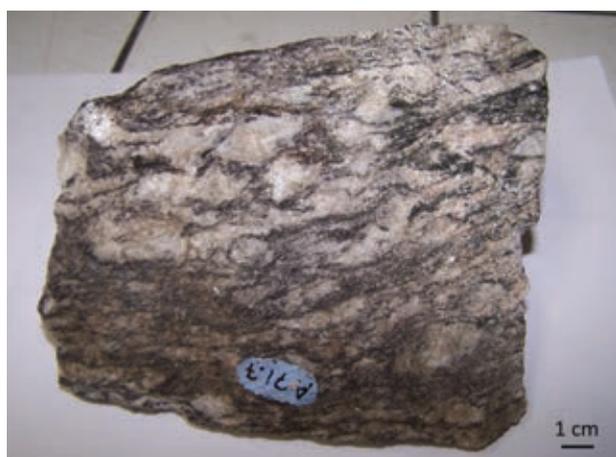
**Observation à l'œil nu
du gneiss oeilé**

Sous une apparence homogène à grande échelle, le gneiss du site de Malpasset s'avère plus hétérogène à l'échelle métrique. Par endroit il s'agit d'un gneiss oeilé massif, ailleurs, il s'agit d'une roche très riche en micas. Ce gneiss est parcouru de diaclases très serrées dont la direction échappe à toute statistique, et de véritables failles. Enfin, au niveau de la zone de rupture (en rive gauche) le gneiss est caractérisé par la présence d'une variété de micas à grains très fins susceptible d'augmenter la déformabilité de la roche.

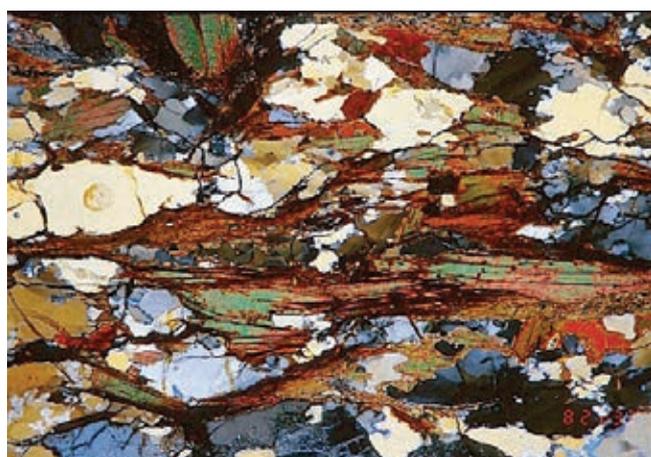
Observation au microscope du gneiss oeilé

Observation en LPA

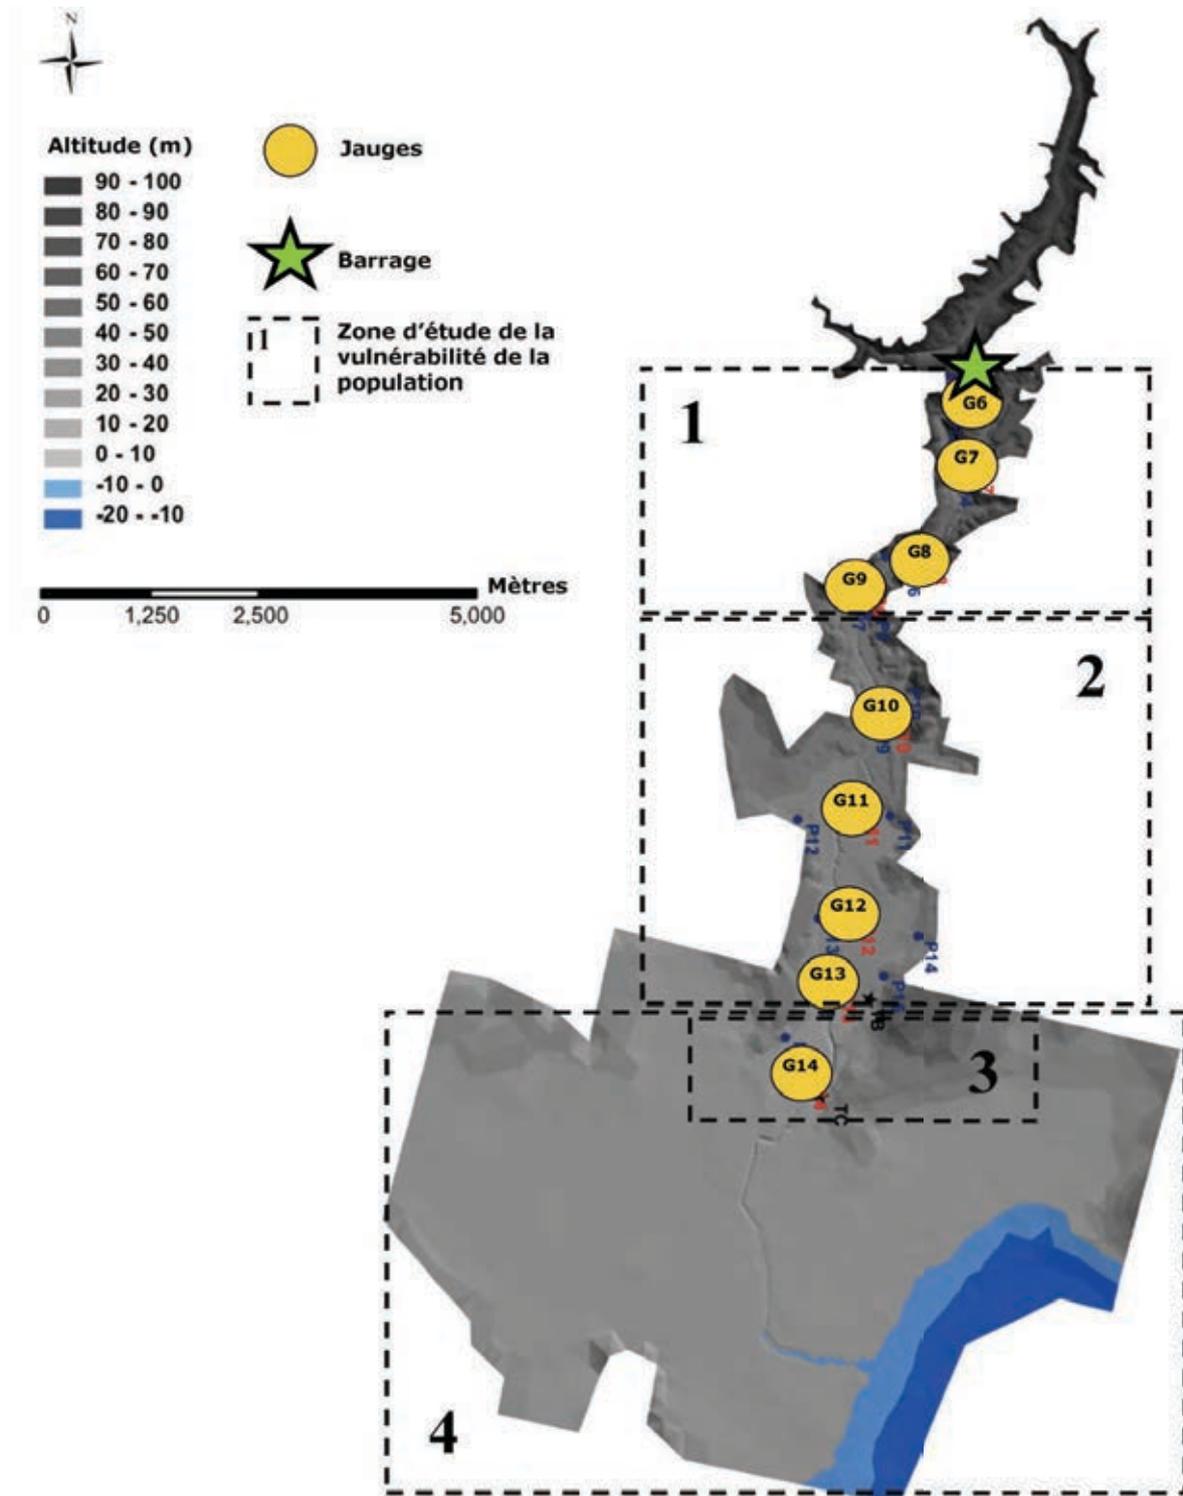
DOCUMENT 22 : La localisation du barrage et des jauges.

À la suite de la rupture du barrage, une onde de submersion* se propage dans la vallée. Des jauges ont permis de mesurer l'heure d'arrivée et la hauteur de l'onde de submersion.

Afin d'étudier la vulnérabilité de la population dans un événement comme celui-ci, quatre zones sont définies (les zones sont représentées dans le document 22) :
