# C.A.P.

## RÉPARATION DES CARROSSERIES

### EP1 – Analyse d'une situation professionnelle

## DOSSIER RESSOURCES

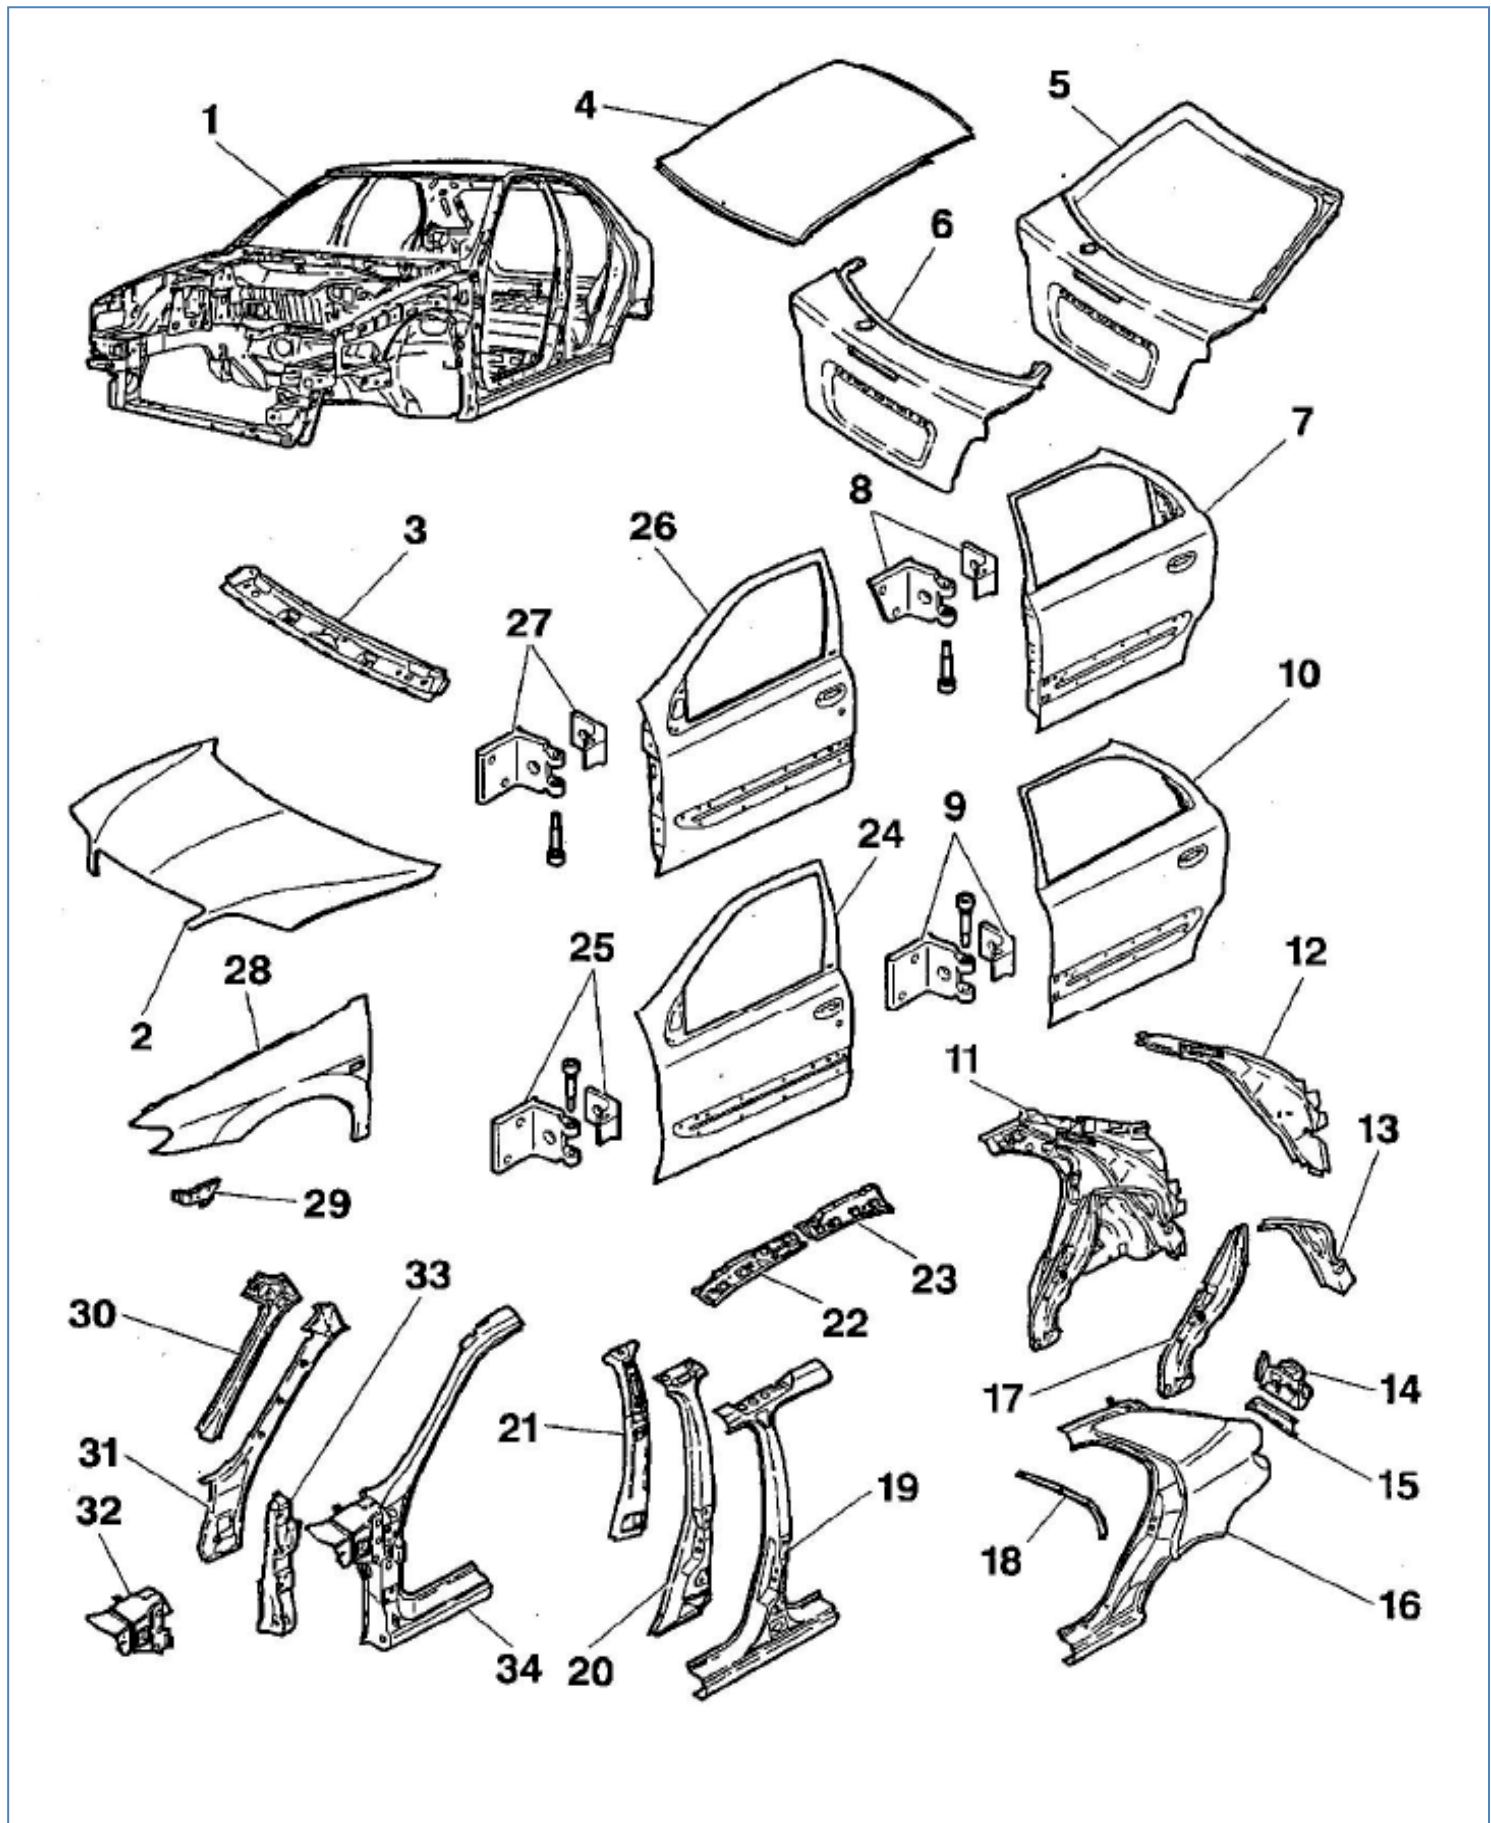
# LISTE DE PIÈCES DE RECHANGE - NOMENCLATURE

## 1.2 – Nomenclature
