U21 – Étude préalable à une intervention

DOSSIER CORRIGE

Situation : Dans le cadre de la restauration du manoir de Bois-Orcan, il vous est confié la 2^{ème} tranche de travaux : la restauration des communs Ouest. Le caractère exceptionnel du site et la qualité du travail demandé vous oblige au préalable à prendre connaissance du lieu et de son histoire.

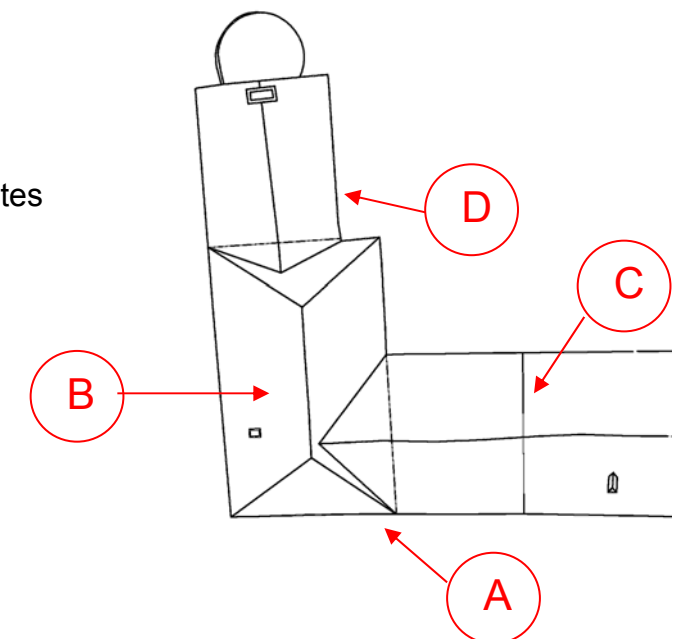
Réponse question 2.4

Répondre à l'aide de flèches et des lettres A, B, C, D, correspondantes aux bonnes réponses.

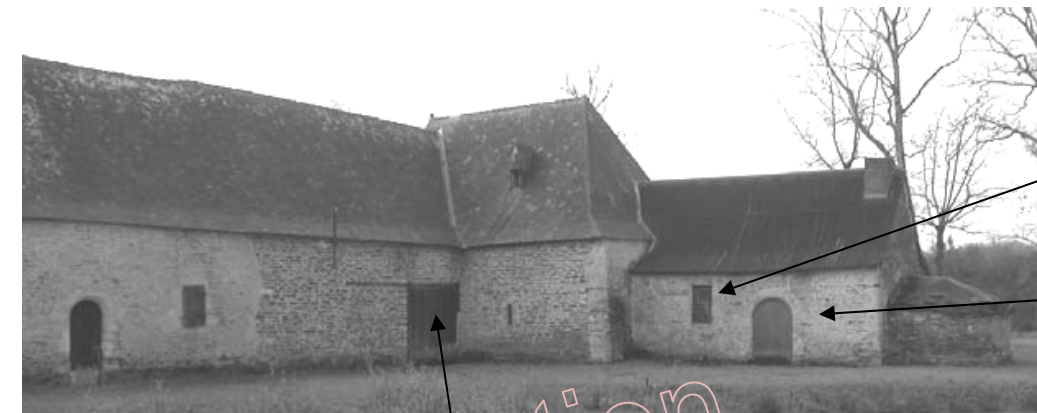
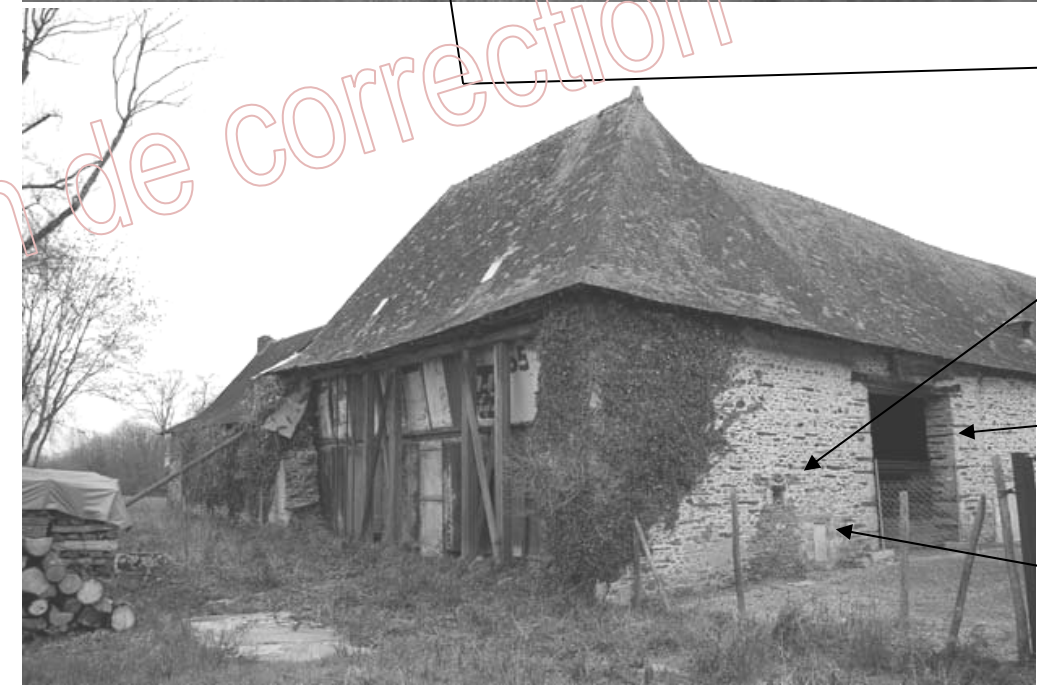
Réponse question 3.2

On donne		On demande	On exige	barème
Diaporama DTB	3.2	Repérer les baies de l'état actuel sur les vues ci-dessous, en complétant les cases correspondantes aux bonnes réponses	Les baies sont bien repérées

E NO 02

E NO 01

N NO 10

S NO 01

S NO 03

S NO 02
