Effondrement et reconstruction du Terminal 2E de l'aéroport Roissy-Charles de Gaulle

Culture Sciences
de l'Ingénieur

Aurore GIRIER-TIMSIT - Xavier JOURDAIN - Hélène HORSIN MOLINARO

Édité le
01/03/2021

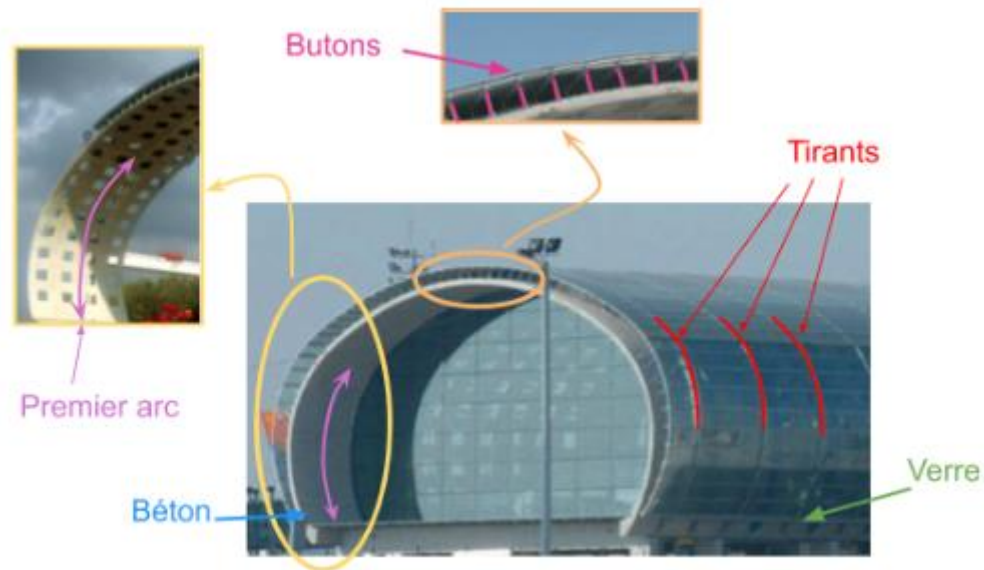
La structure était composée d'arcs en **béton** sur lesquels s'appuyaient des **butons supports de tirants**, ensuite recouverte de **verre**, (figures 4 et 5). La jetée a été construite en assemblant 10 portions de voûte, chaque portion était composée de 17 **arcs** préfabriqués de 4 m de largeur, soit $10 \times 17 \times 4\text{m} = 480\text{ m}$ de long. Les voûtes étaient ajourées afin de laisser passer la lumière.

Figure 4 : Éléments de la structure initiale, source [10]

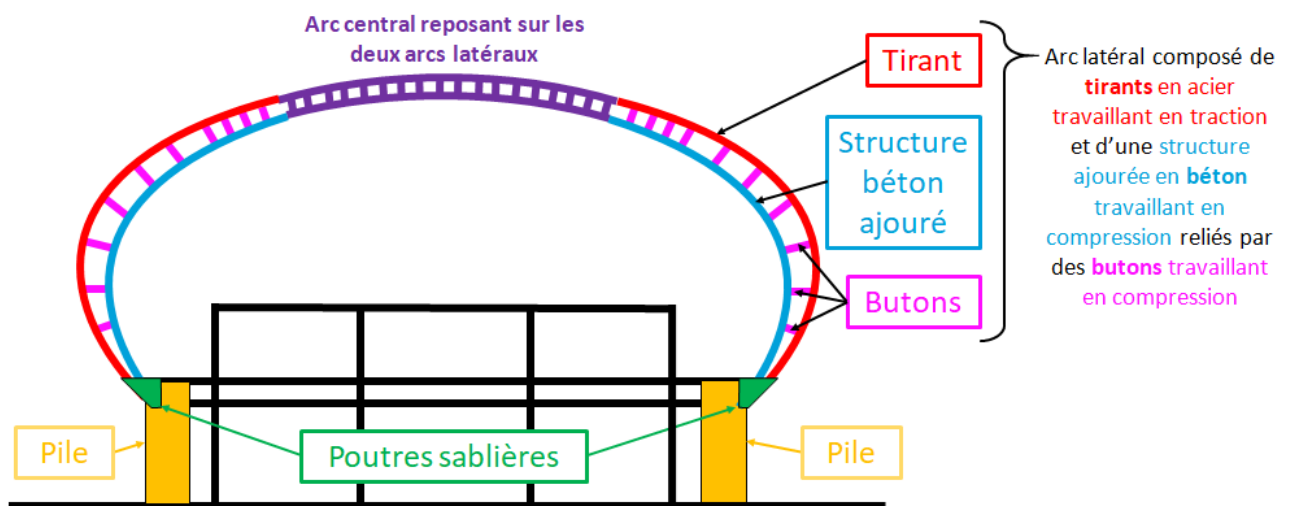
Chaque **arc** de 4 mètres de largeur, étaient composés de trois parties d'**arc** [11], l'arc central prenant appui sur les deux arcs latéraux (figure 5). Ils étaient raidis par des **tirants métalliques** qui prenaient appui dans le béton grâce aux **butons** (barres métalliques) (figure 5). Les **butons** pénétraient la voûte en **béton** de 11 centimètres [12]. Ces pièces reprenaient des efforts très importants d'environ 9,5 kN, principalement dus au poids des éléments en **verre**. La structure reposait sur des **poutres sablières** en appui sur les **piles**.

Figure 5 : Schéma des éléments structuraux

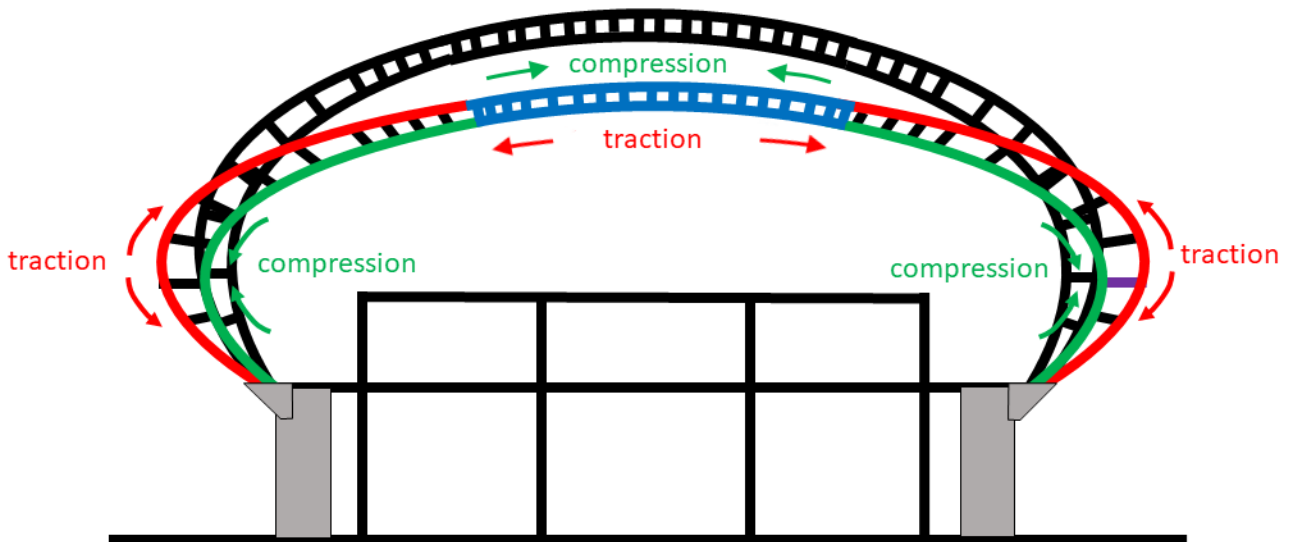
L'ouvrage était original par sa forme ovale, mais aussi en ayant une structure composée de trois arcs articulés. Pour les arcs latéraux, les éléments de structure de la partie externe travaillent en traction et ceux de la partie interne travaillent en compression. La figure 6 schématise en couleur la position déformée amplifiée, la position non déformée est représentée en noire. Sur le schéma position déformée, on remarque que les arcs latéraux fonctionnent comme une « macro » poutre :

- En rouge, les tirants en acier travaillant principalement en traction longitudinale ;
- En vert, la structure béton travaillant principalement en compression longitudinale.

L'arc central en bleu doit, pour les principaux cas de charge, avoir sa partie supérieure en compression et sa partie inférieure en traction.

Figure 6 : Schéma de la structure non déformée (noire) et déformée amplifiée (couleur)

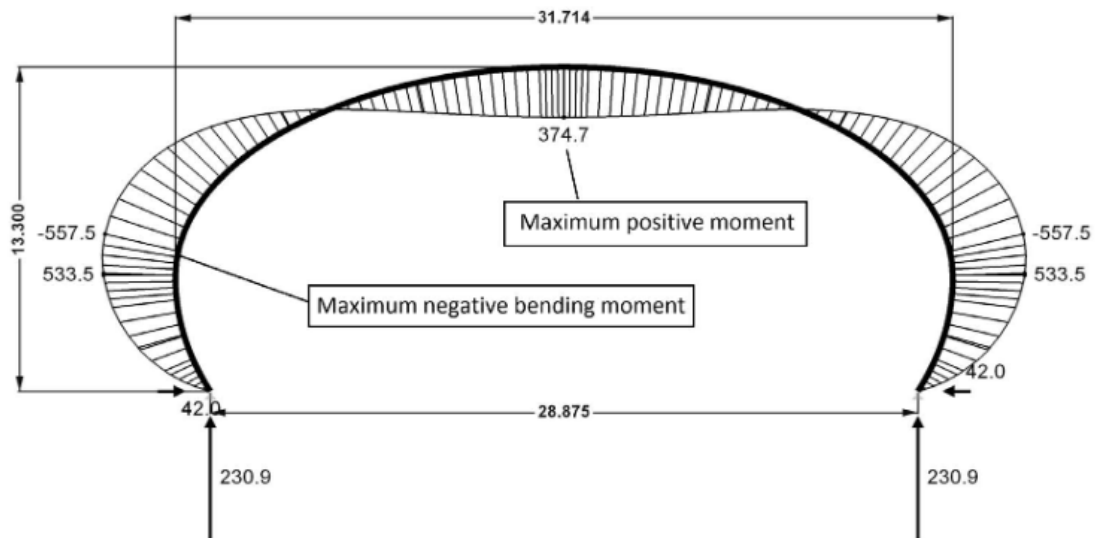
Figure 7 : Géométrie de la structure en béton ajourée, répartition des moments de flexion et réactions d'appui dues au poids propre, source [13]

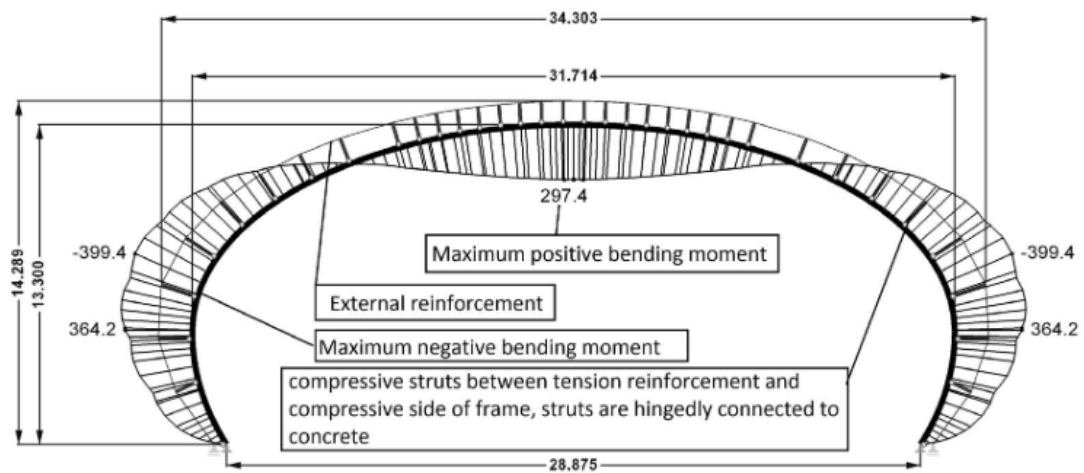
Figure 8 : Géométrie de la structure interne en béton ajourée avec la structure interne en acier, répartition des moments de flexion due au poids propre, source [13]
