**BACCALAURÉAT PROFESSIONNEL  
 INTERVENTIONS SUR LE PATRIMOINE BÂTI**

**U21 – Étude préalable à une intervention**

**DOSSIER TECHNIQUE DE BASE**

La présente opération fait suite à l'étude préalable réalisée en février 2005, qui portait sur la consolidation du chevet. Elle a pour objectif de remédier aux désordres du chevet, par la mise en place d'un chaînage métallique et de tirants d'une et de procéder à la réouverture d'une baie de la façade nord d'autre part. Les maçonneries extérieures du chevet seront restaurées. La charpente et la couverture du chœur, en continuité des six premières fermes déjà réalisées lors d'une précédente opération, seront restaurées.

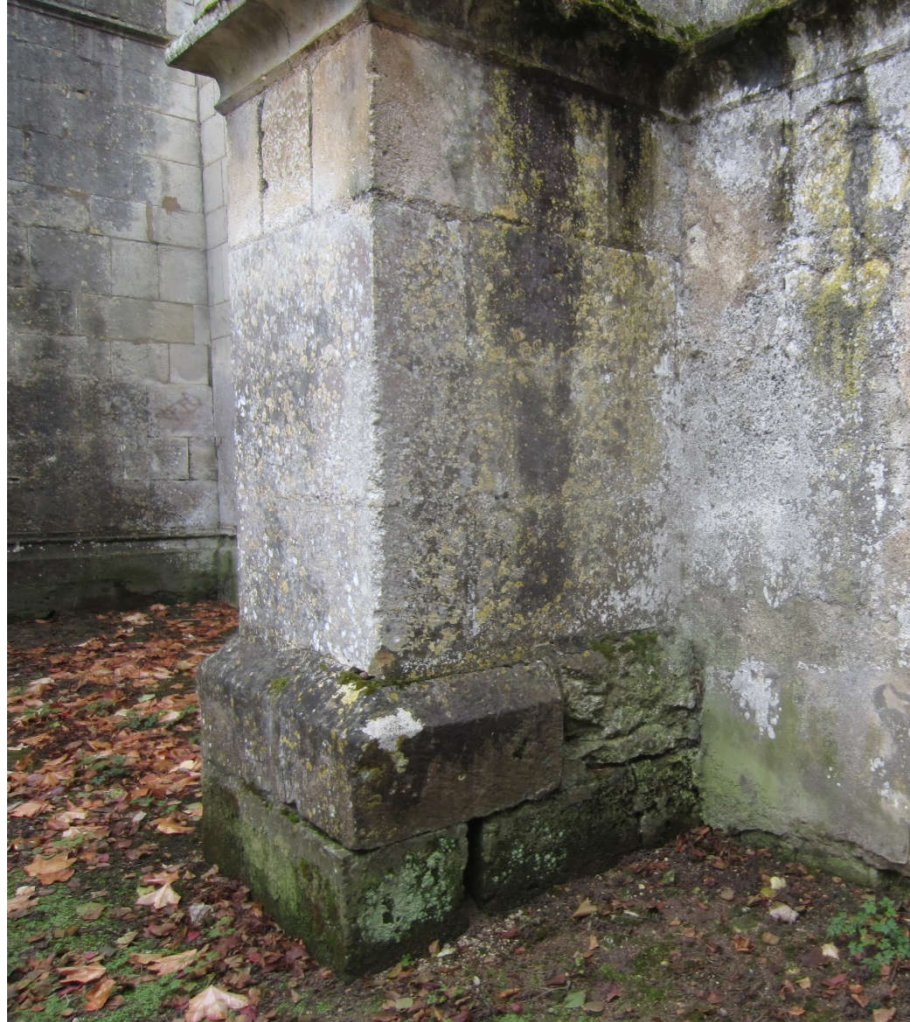
Contrefort façade nord

Les désordres des maçonneries sont très importants. Au niveau des façades, des fissures se manifestent au droit des quatre contreforts. La corniche est désorganisée et quelques pierres doivent être remplacées ou reprofilées. Des fissures sont également visibles au-dessus des arcs brisés des baies et au niveau des allèges, notamment de la baie nord où l'on note une différence de nus des parements. Hormis l'aspect structurel, les parements sont assez sales et certains joints ont été réalisés au ciment. Le soubassement a subi des remontées capillaires et présente un aspect « vert ».

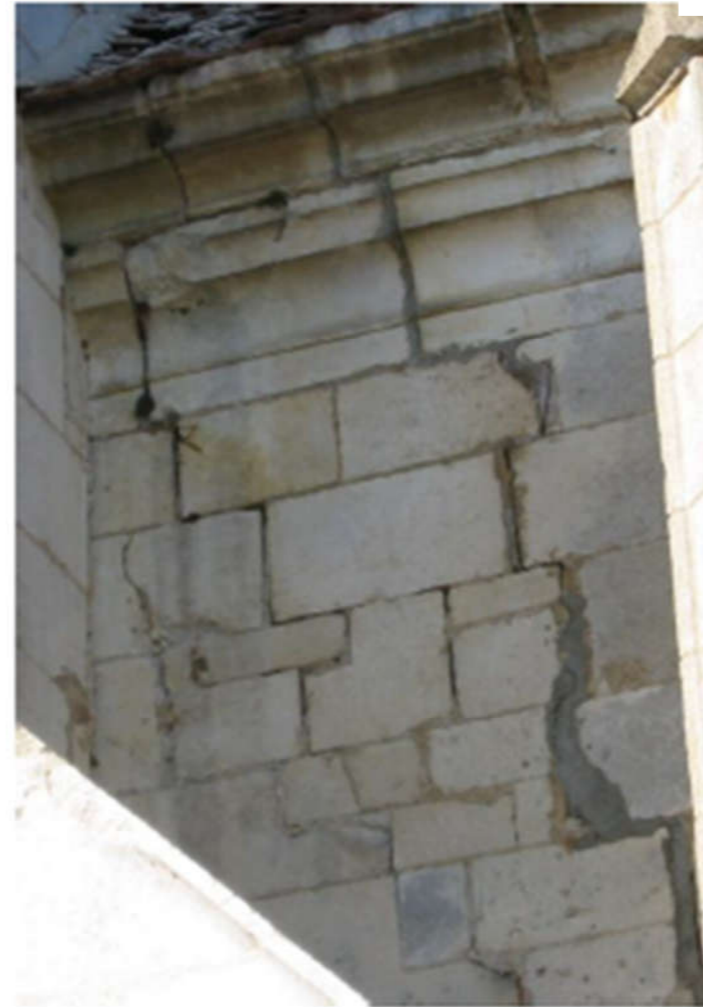
Corniche à l'angle du chevet et du clocher

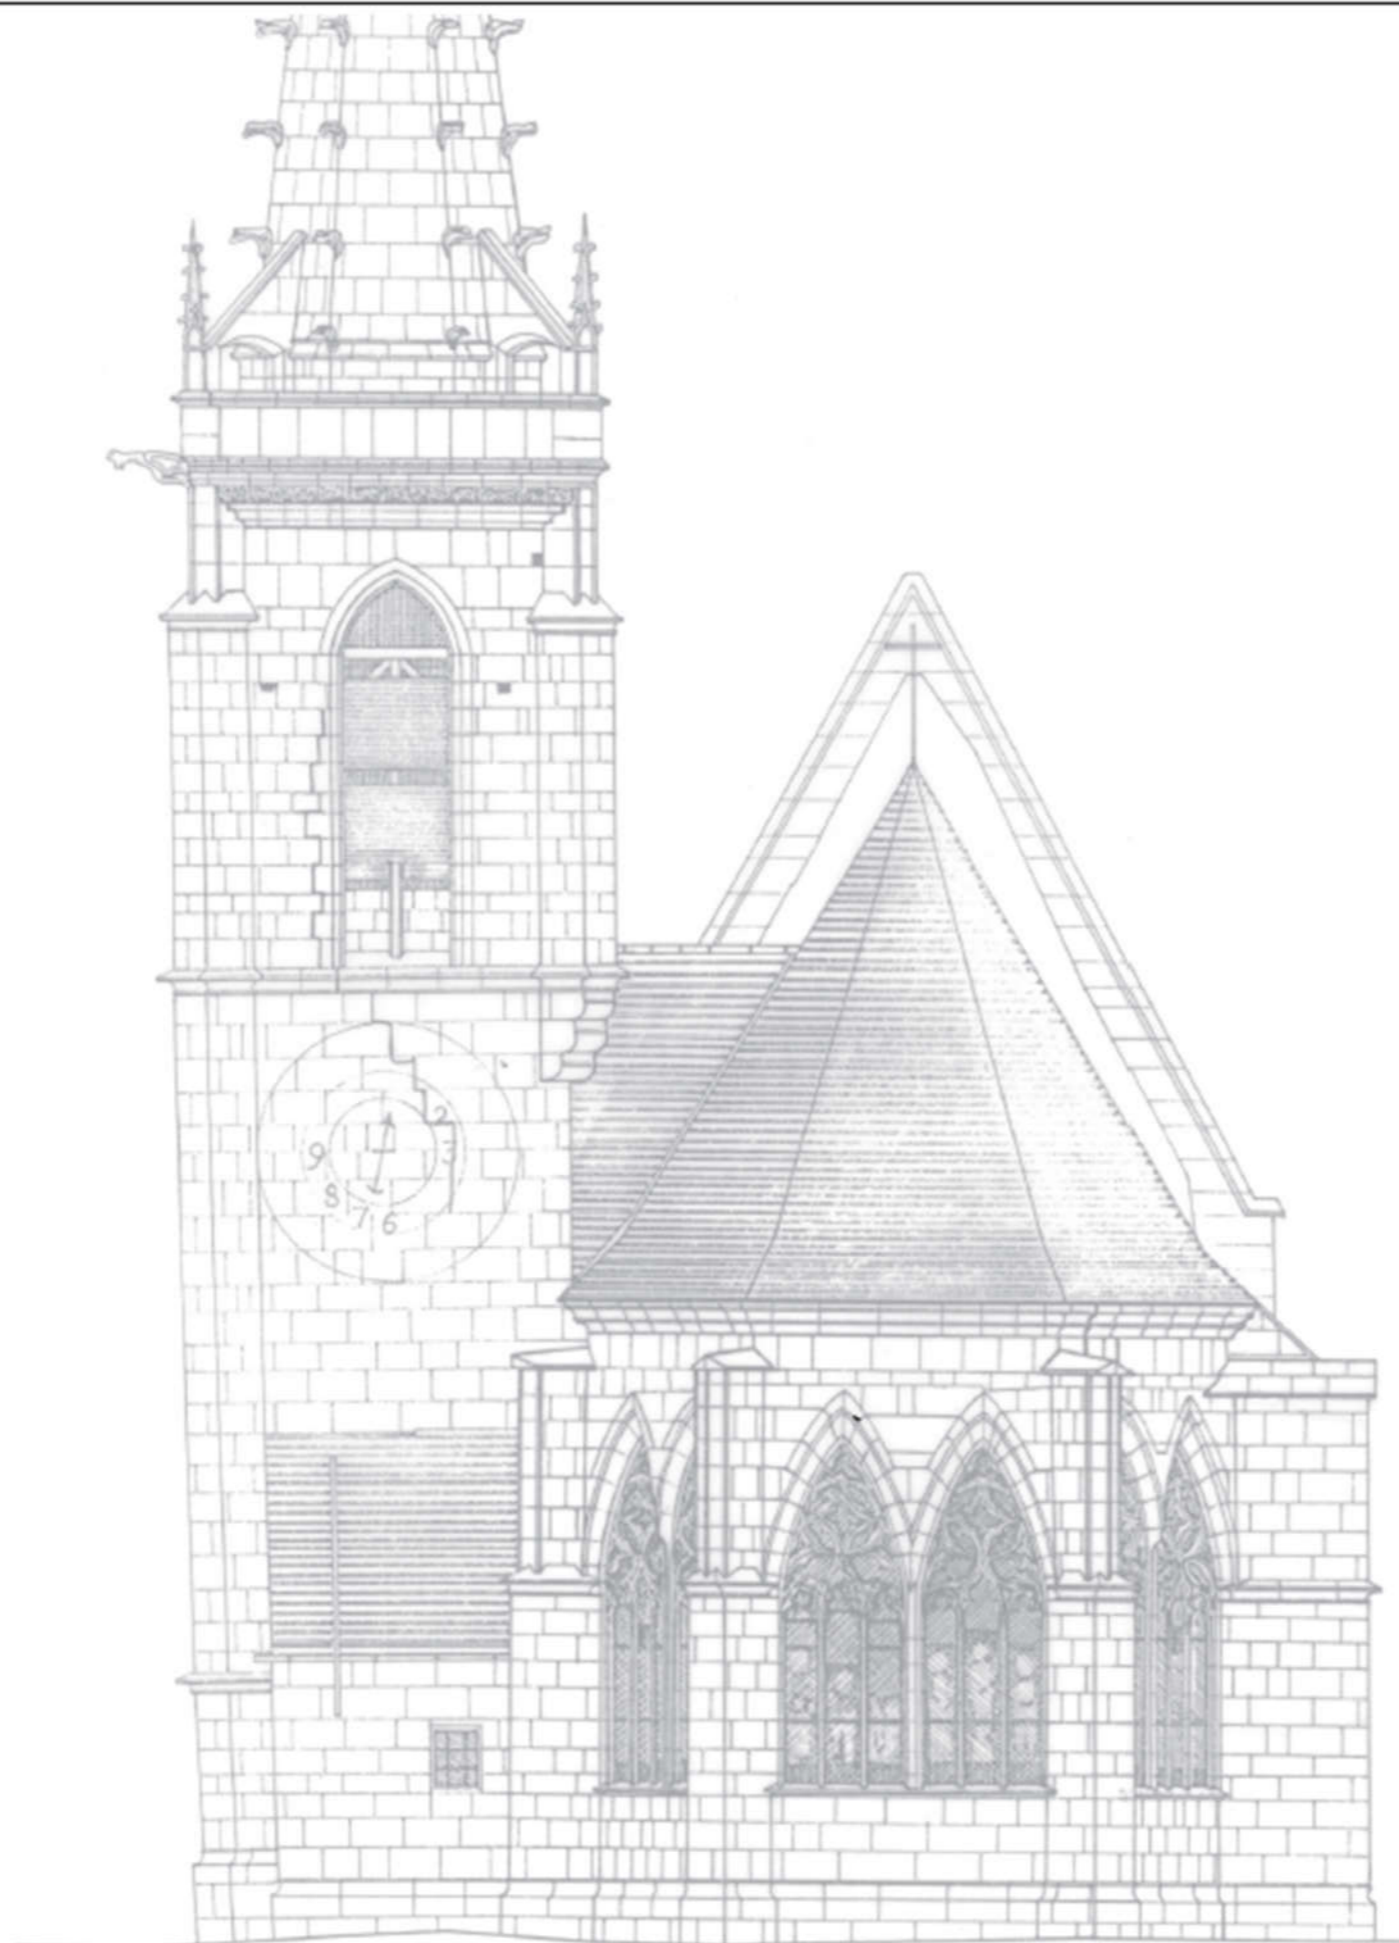
DCE Consolidation et restauration du chevet  
 FAÇADE EST  
 - Projet -
