# CAP

## RÉPARATION DES CARROSSERIES

### EP1 – Analyse d'une situation professionnelle

## CORRIGÉ

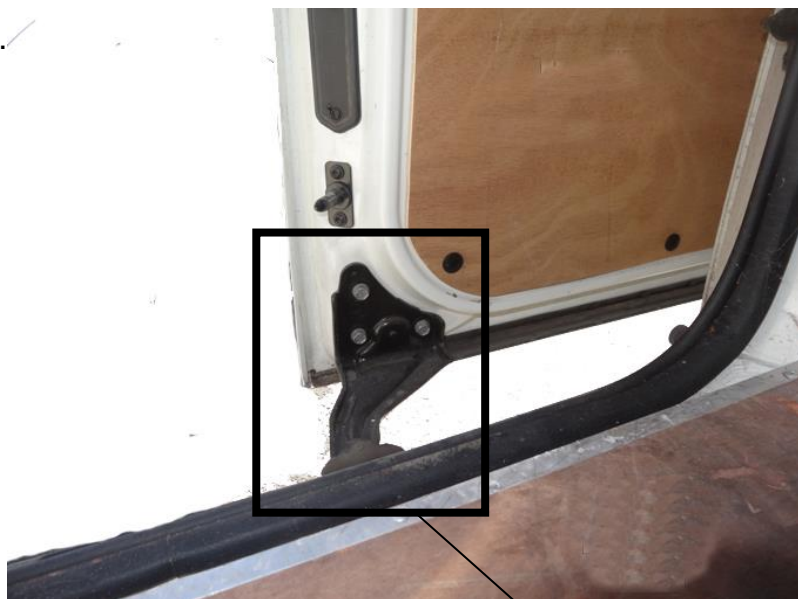
Suite aux dégâts subis par le véhicule, le procès verbal d'expertise (DR page 2/15) préconise le changement de la porte coulissante. Dans la procédure usuelle d'intervention, les mécanismes ainsi que l'habillage de celle-ci sont conservés pour limiter les coûts. Vous allez vérifier s'il est nécessaire de changer le chariot inférieur ou un de ses composants qui garantissent le mouvement de translation correct de la porte latérale lors de la manœuvre d'ouverture ou de fermeture (voir DR page 12/15).

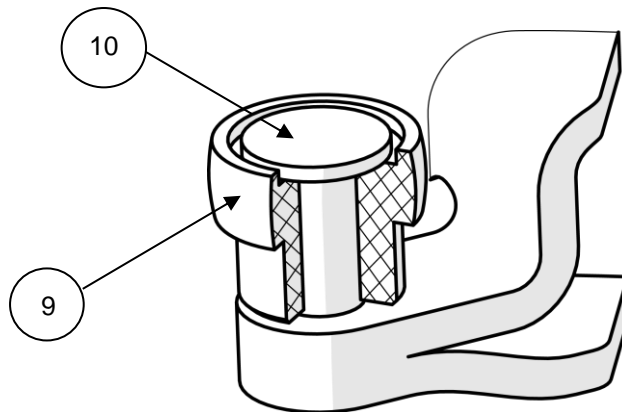
On propose d'étudier la liaison entre les pièces repérées **9** et **10** représentées dans le schéma ci-dessous.

8.1 : Le galet vertical **9** et son axe **10** sont assemblés avec un ajustement noté **H8 / f7**.  
 À l'aide du tableau des principaux ajustements (DR page 14/15), donner la nature de cet ajustement en mettant une croix sous la bonne réponse.
