RÉPARATION DES CARROSSERIES

EP1 – Analyse d'une situation professionnelle

DOSSIER RESSOURCES

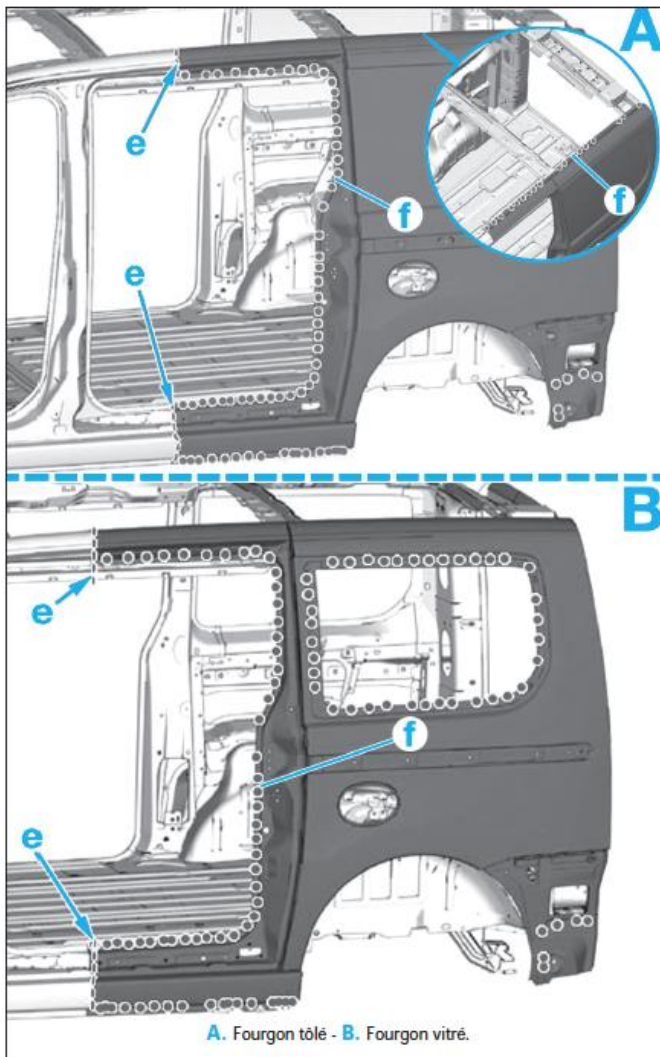
FIG. 87

SOUDEGE DU PANNEAU ARRIERE LATÉRALE

- Souder par cordons successifs en (e) (Fig.87).

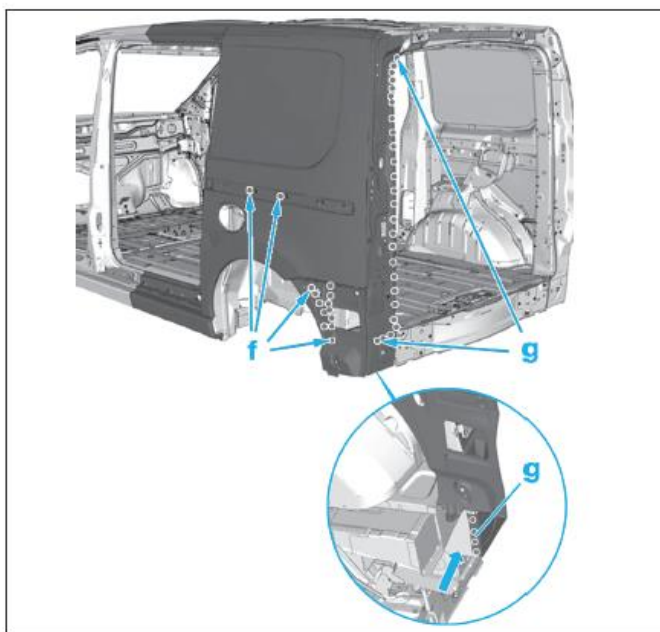
FIG. 88

- Meuler les cordons.
- Souder par points bouchons (f).
- Souder par points électriques (g) (Fig.88).

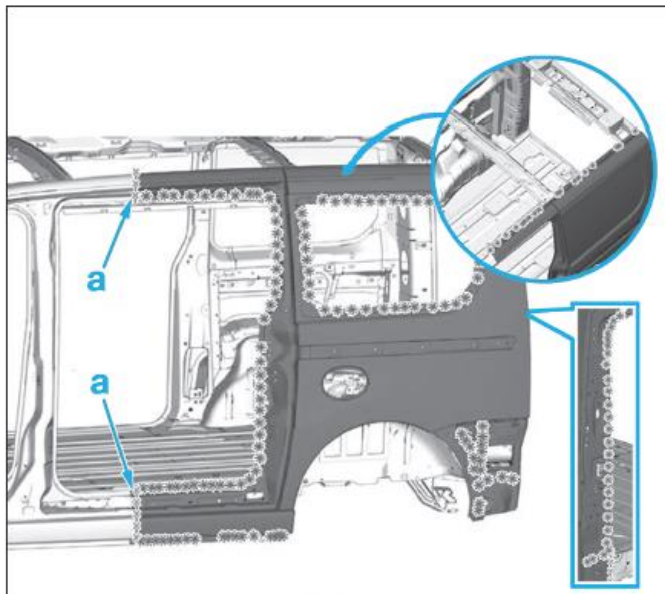
FIG. 82

DÉPOSE DU PANNEAU LATÉRALE

- Tracer puis découper (a) le panneau latérale selon la préparation de la pièce de rechange (Fig.82).

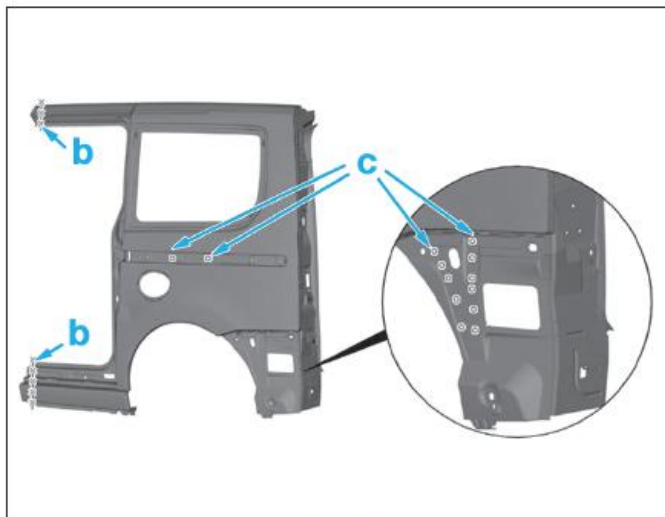
FIG. 84

Préparation de la pièce de rechange

- Tracer puis découper le panneau latérale en (b).
- Percer au diamètre 6,5 mm (c) pour un soudage ultérieur (Fig.84)
- Préparer les bords d'accostage et les protéger par un apprêt soudable.

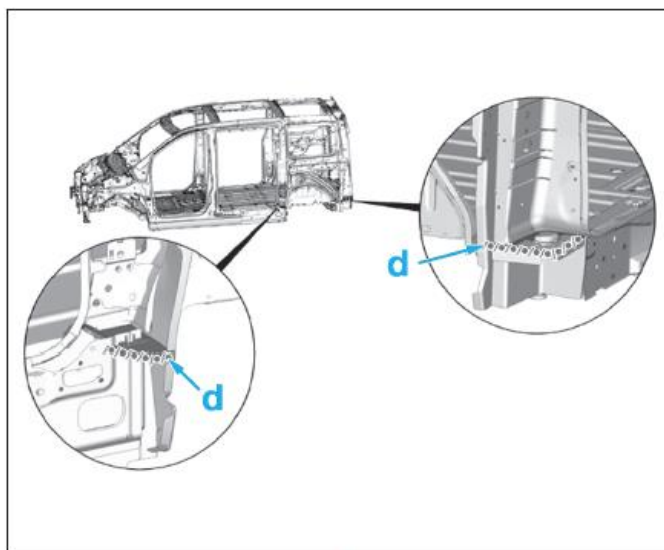
FIG. 86

- Poser les inserts gonflants (d) (Fig.86).

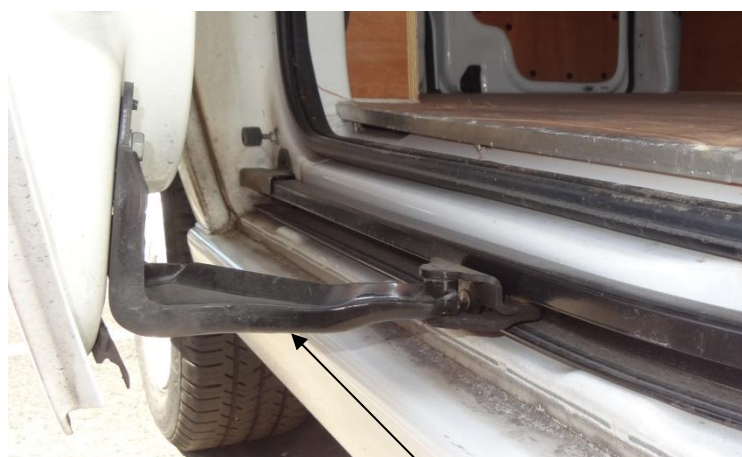
Chariot inférieur

LOCALISATION DU CHARIOT INFERIEUR

Le système de guidage inférieur représenté ci-dessous a été déformé lors du choc, et ne peut être redressé. Pour le bon fonctionnement de la porte coulissante latérale, il est nécessaire de le changer.

Chariot inférieur/porte coulissante.
