**BACCALAURÉAT PROFESSIONNEL
MAINTENANCE NAUTIQUE**

E.2 – ÉPREUVE TECHNOLOGIQUE

ÉTUDE DE CAS - ANALYSE TECHNIQUE

THEME 2 : Direction électrique SCU Volvo Penta

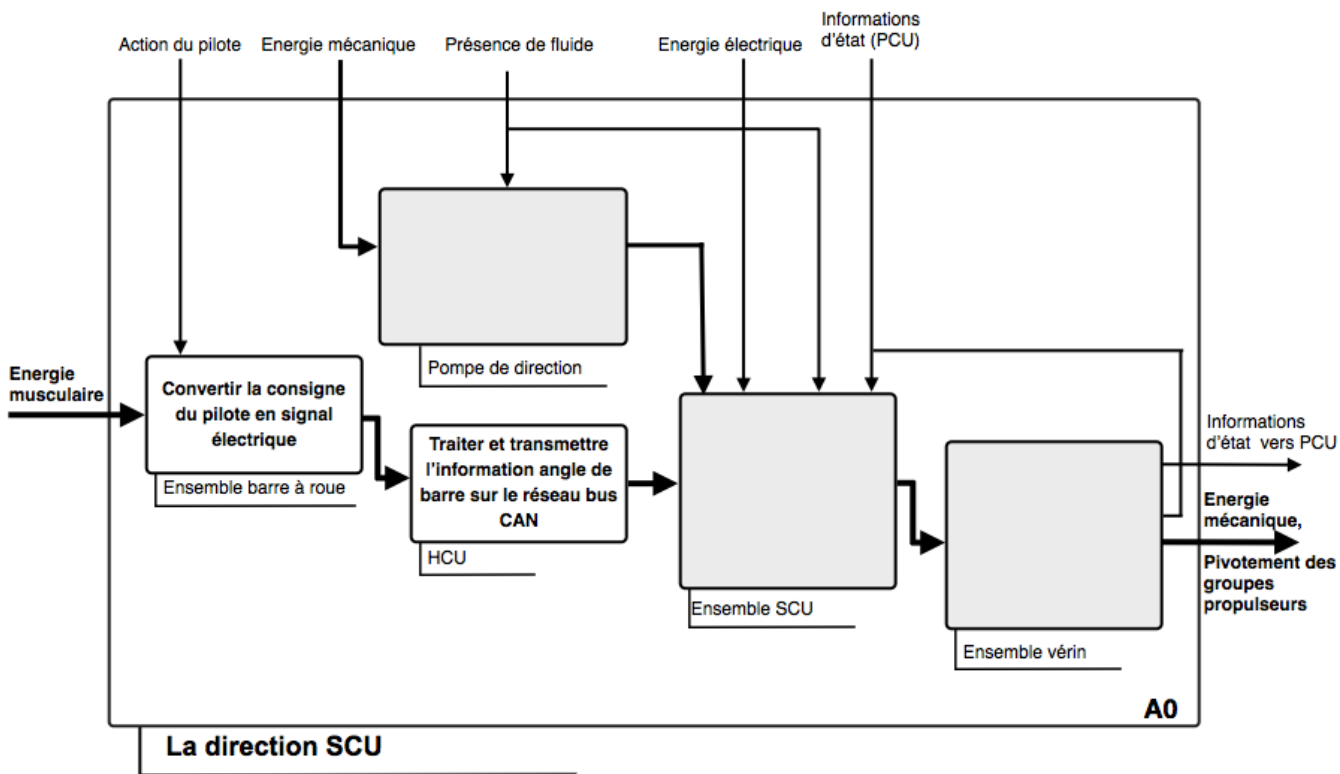
1.4 – À partir du dossier technique, compléter les cases grisées de descripteur fonctionnel niveau A0 du circuit (DT 5/18, DT 9/18, DT 11/18). /3 pts

1.5 – À partir du descripteur fonctionnel ci-dessus et des documents ressources indiquer quelle est la matière d’œuvre d’entrée et de sortie du module SCU. /1 pt

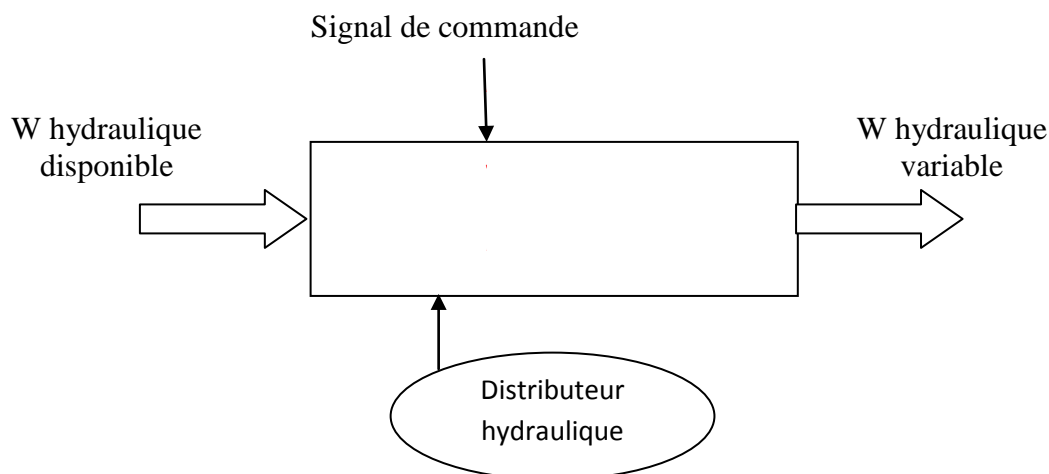
2.2 – Donner la fonction A-0 de SP1.

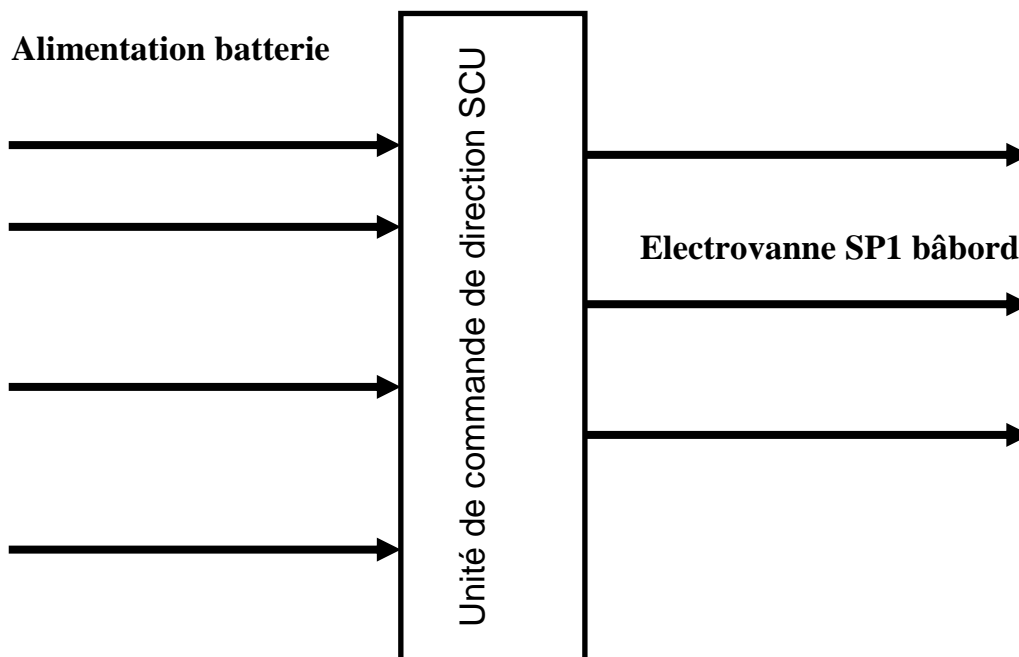
2.6 – À l'aide des documents (DS 4/12, DT 10/18 et DT 13/18), compléter le synoptique en indiquant les entrées et sorties du calculateur SCU. /3 pts

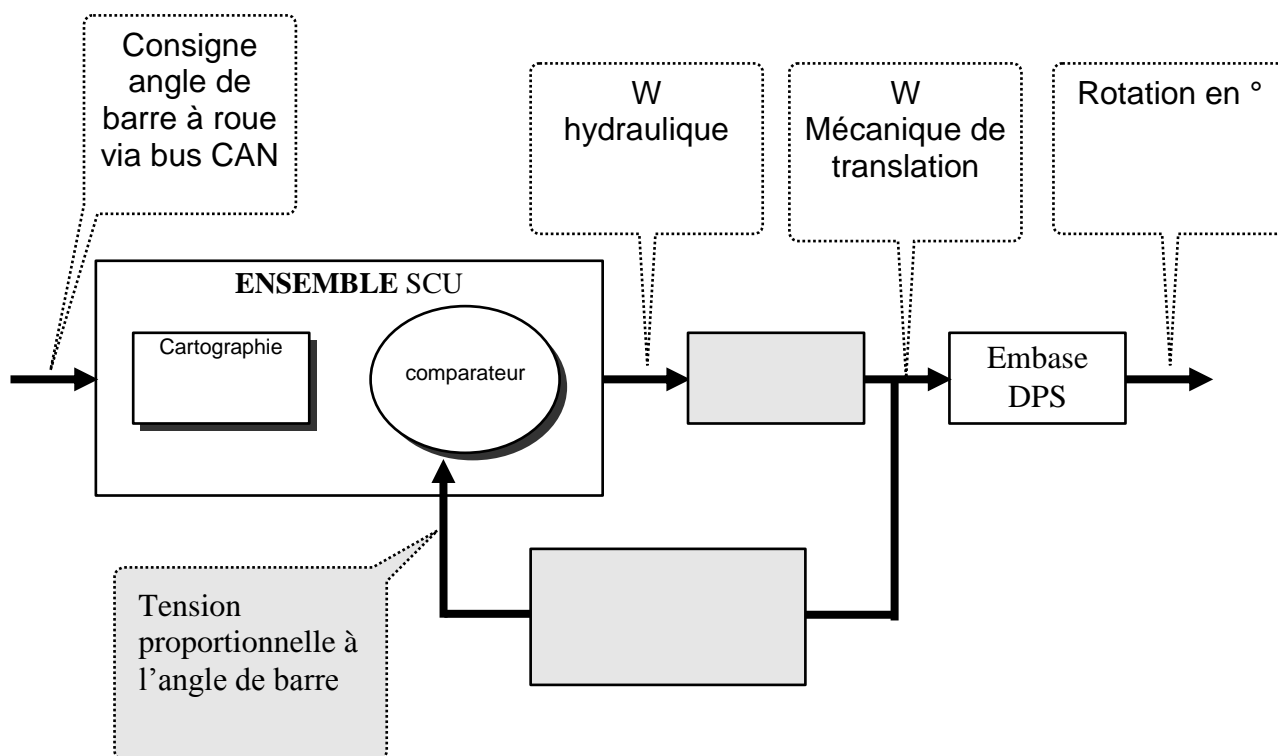
2.9 – Compléter les parties grisées de la boucle de régulation du système de direction SCU (DS 4/12, DT 11/18). /3 pts

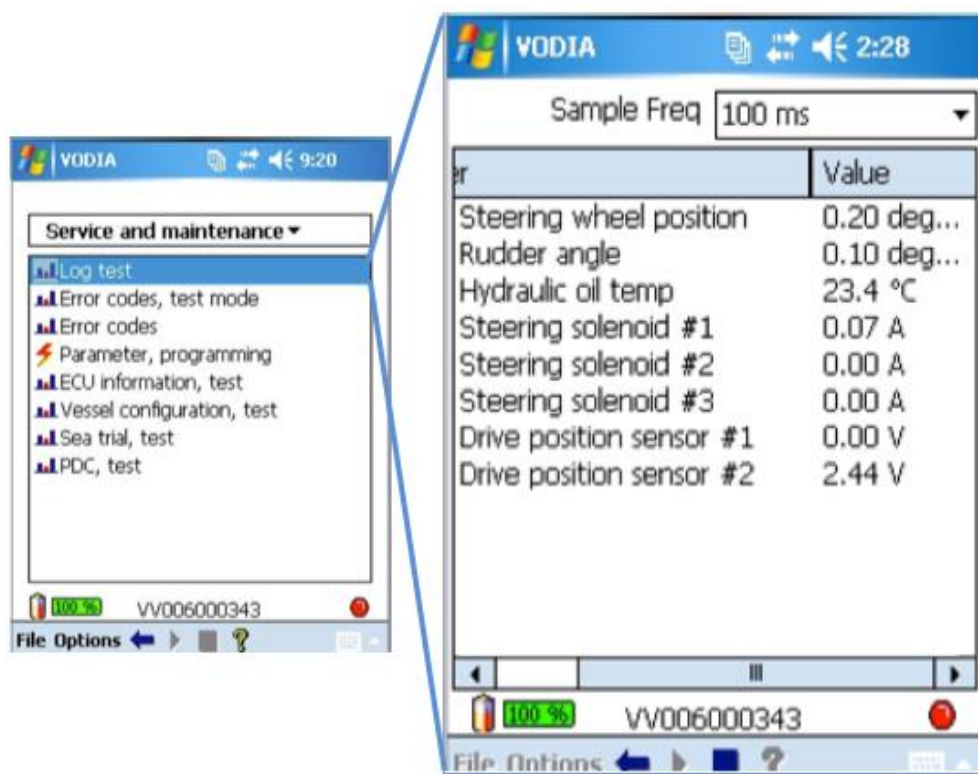
3.1 – Suite à la lecture des défauts moteur, vous réalisez un contrôle visuel de la position des embases et de la barre à roue : les 3 éléments sont bien en position marche avant. Avec l'appareil de diagnostic VODIA, vous décidez de consulter les données instantanées (Log test), contact mis moteur à l'arrêt.

À l'aide du dossier technique (DT 14/18 à DT 15/18), entourer la ou les valeurs qui ne vous semble(nt) pas cohérente(s). Justifier votre réponse. / 4 pts
