Nouvelle fuite d'eau radioactive à la centrale de Fukushima

Le Monde.fr avec AFP | 15.11.2013 à 06h30 • Mis à jour le 15.11.2013 à 07h46

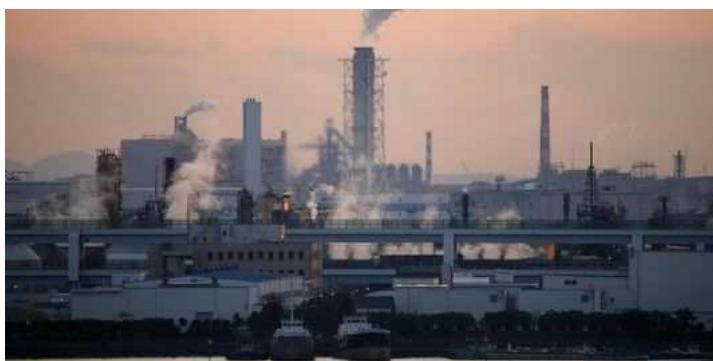
Une mesure effectuée à 50 cm du point de chute de l'eau a révélé une radioactivité de 30 millisieverts par heure. | REUTERS/STRINGER/JAPAN

Une mesure effectuée à 50 cm du point de chute de l'eau a révélé une radioactivité de 30 millisieverts par heure, un niveau plutôt élevé mais essentiellement dû à des rayonnements bêta dont les travailleurs peuvent aisément se protéger.

La fuite se situe à une hauteur de 2,5 mètres, dans la partie inférieure d'un énorme réservoir cylindrique constitué de plaques en acier vissées. C'est un modèle similaire qui avait laissé couler 300 tonnes d'eau radioactive en août dernier, [un incident alors qualifié de "grave" par l'autorité de régulation nucléaire nipponne](http://www.lemonde.fr/planete/article/2013/08/21/fukushima-alerte-grave-sur-les-fuites-d-eau-radioactive_3464206_3244.html) ([/planete/article/2013/08/21/fukushima-alerte-grave-sur-les-fuites-d-eau-radioactive_3464206_3244.html](http://www.lemonde.fr/planete/article/2013/08/21/fukushima-alerte-grave-sur-les-fuites-d-eau-radioactive_3464206_3244.html)), et même exceptionnellement classé au niveau 3 sur l'échelle internationale des événements nucléaires, qui compte sept crans.
