BACCALAURÉAT PROFESSIONNEL MAINTENANCE DES VÉHICULES

Option A : Voitures Particulières

SESSION 2022

ANALYSE PRÉPARATOIRE À UNE INTERVENTION

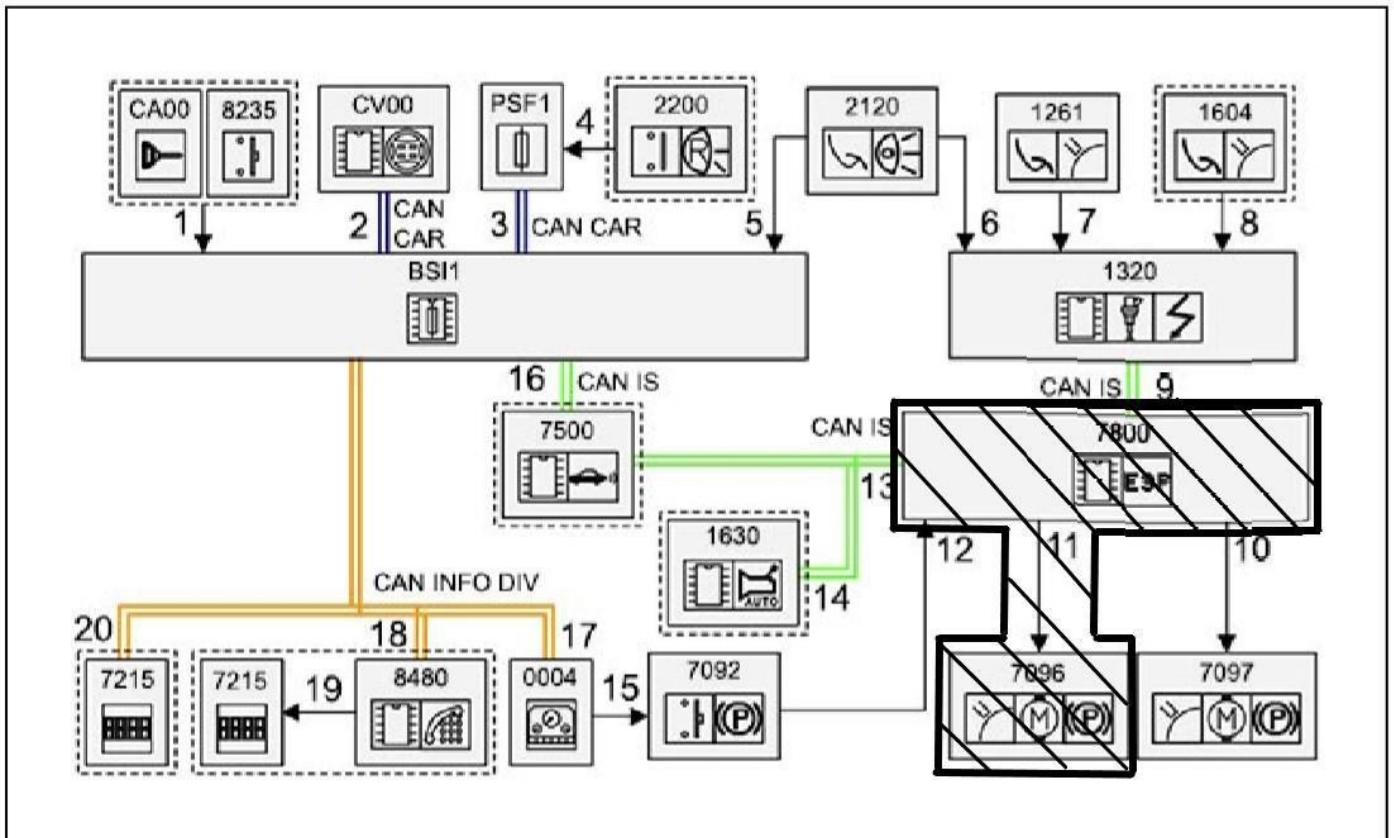
Question n°10 : En fonction des zones suspectes, entourer les éléments pouvant être mis en cause sur le synoptique.

Les zones de dysfonctionnement possible pour le code défaut C154A 13 sont :

- **Le calculateur ABS / ESP.**
- **Le motoréducteur de l'étrier de frein motorisé gauche.**
- **Le faisceau électrique.**
- **Les connecteurs.**

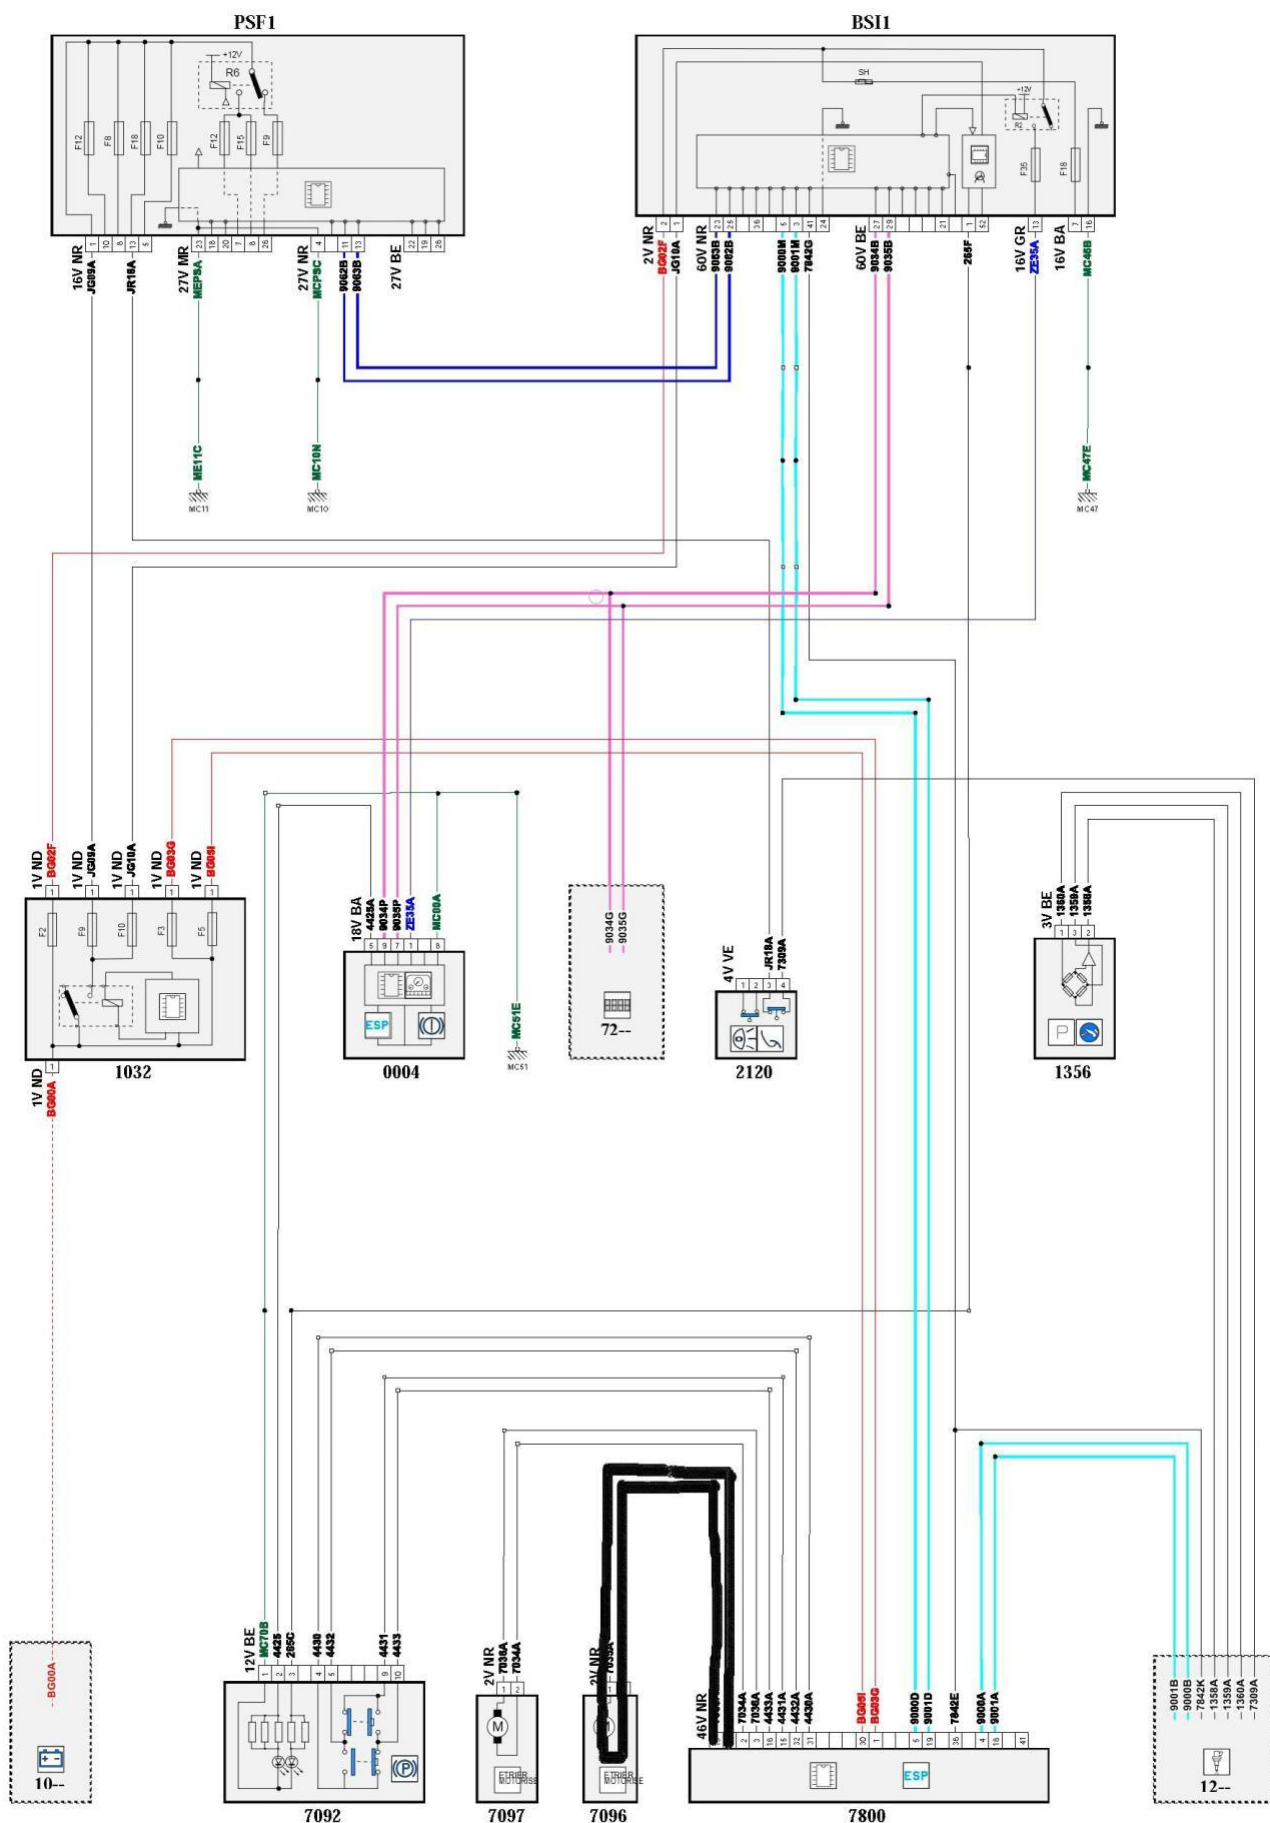
Question n°11 : Surligner sur le schéma électrique, le circuit mis en cause.

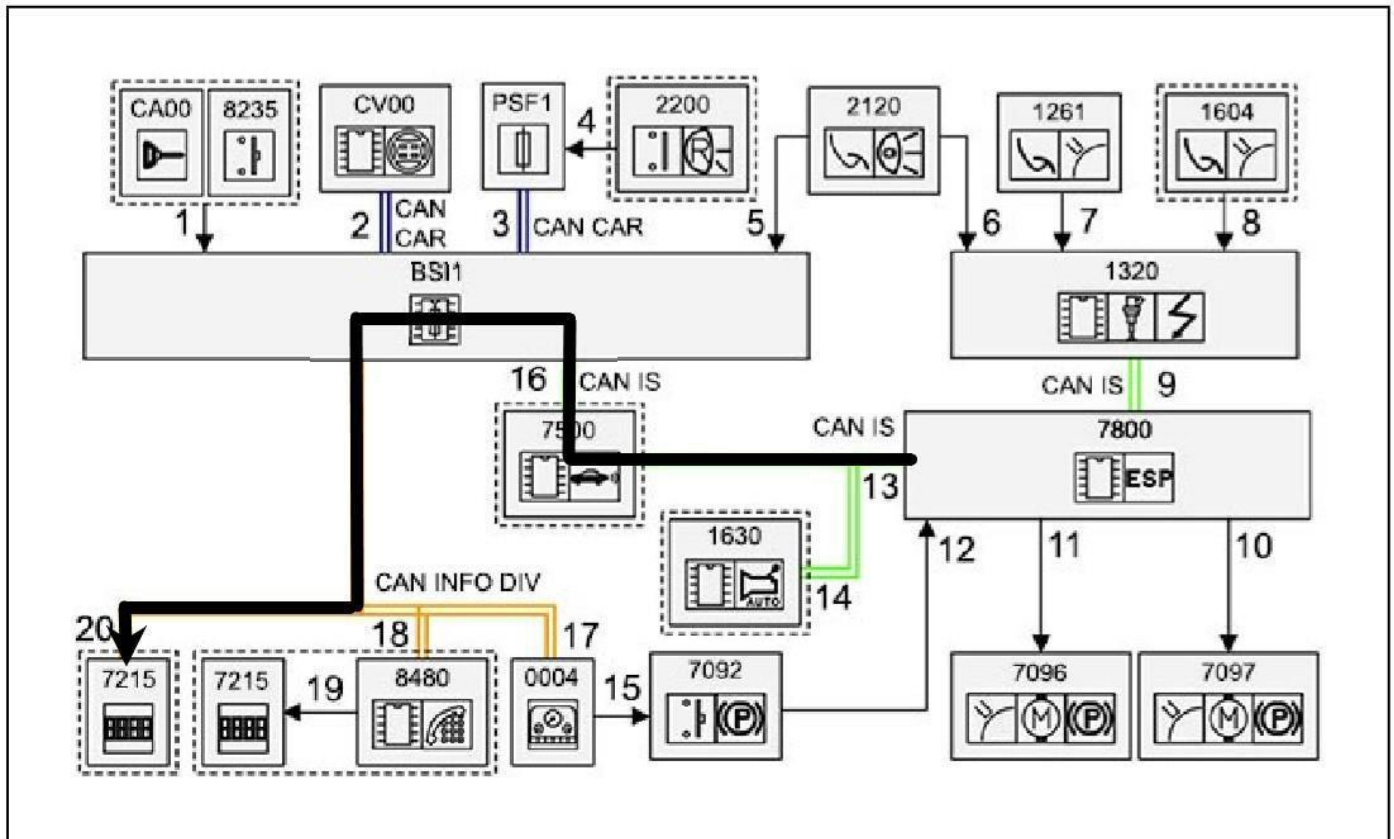
Question n°12 : Surligner le cheminement de la remontée du défaut du calculateur à l'afficheur multifonction sur le synoptique (le véhicule ne dispose pas de calculateur télématique).

Les réseaux électriques utilisés sont :

- réseau multiplexé CAN IS du calculateur de contrôle dynamique de stabilité (7800) au calculateur d'aide au stationnement (7500).
- réseau multiplexé CAN IS du calculateur d'aide au stationnement (7500) au boîtier de servitude intelligente (BSI 1).
- réseau multiplexé CAN INFO DIV du BSI 1 à l'écran multifonction (7215).

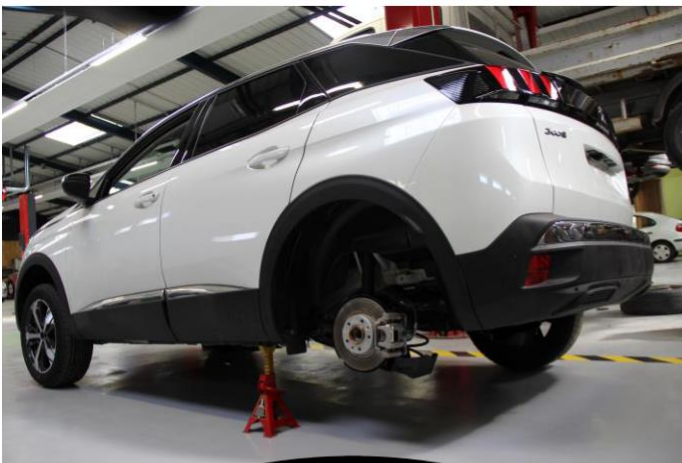
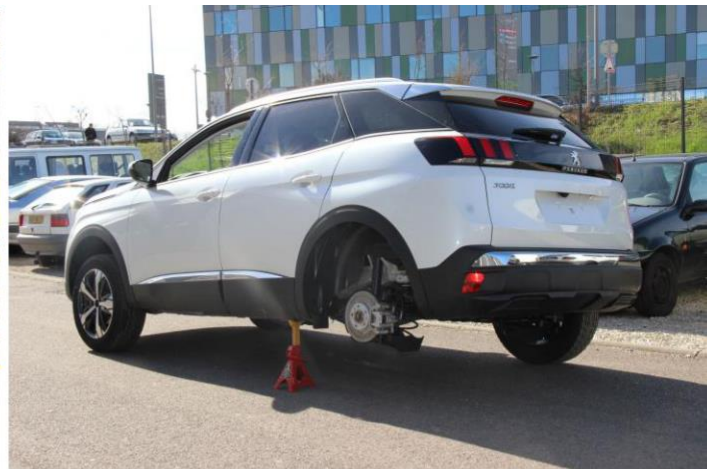
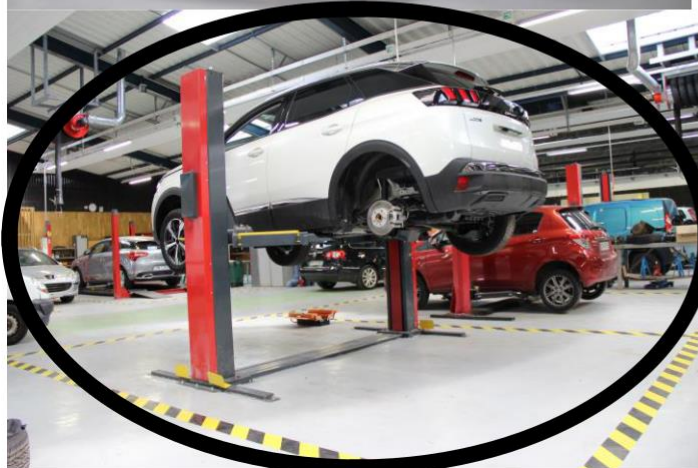
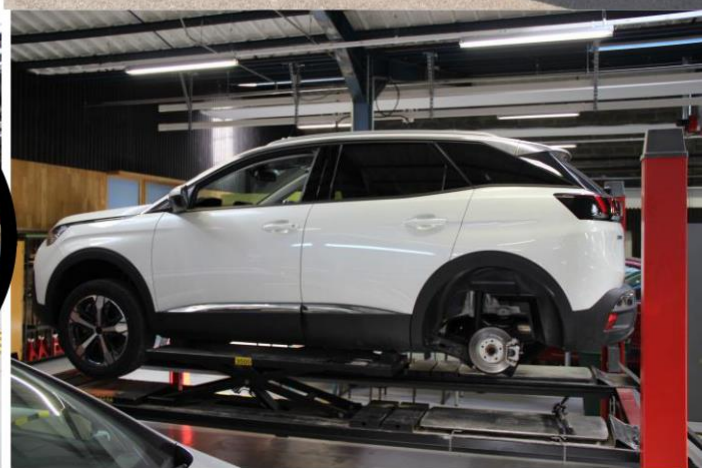
Question n°17 : Au regard de votre intervention, choisir le poste de travail le plus adapté. Entourer la photo correspondante.

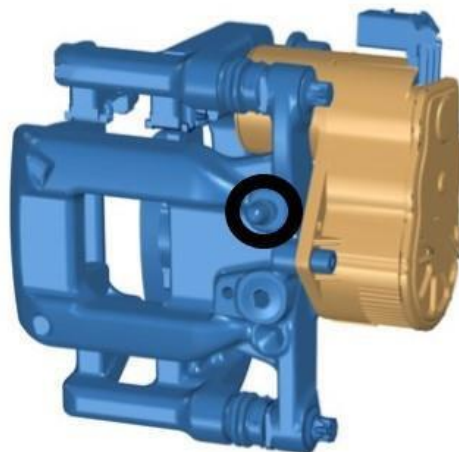
Question n° 25 : Entourer sur la photo la vis de purge de l'étrier de frein arrière.

Les couples de serrage nécessaires sont : les vis de l'actionneur de frein motorisé ARG à 10 N.m, les vis de purge à 6 N.m et les vis de roue à 10015N.m.
