Caractéristiques de l'ouvrage

Etude préalable aux travaux de maçonnerie

**Etude particulière des ouvertures du pigeonnier r.**

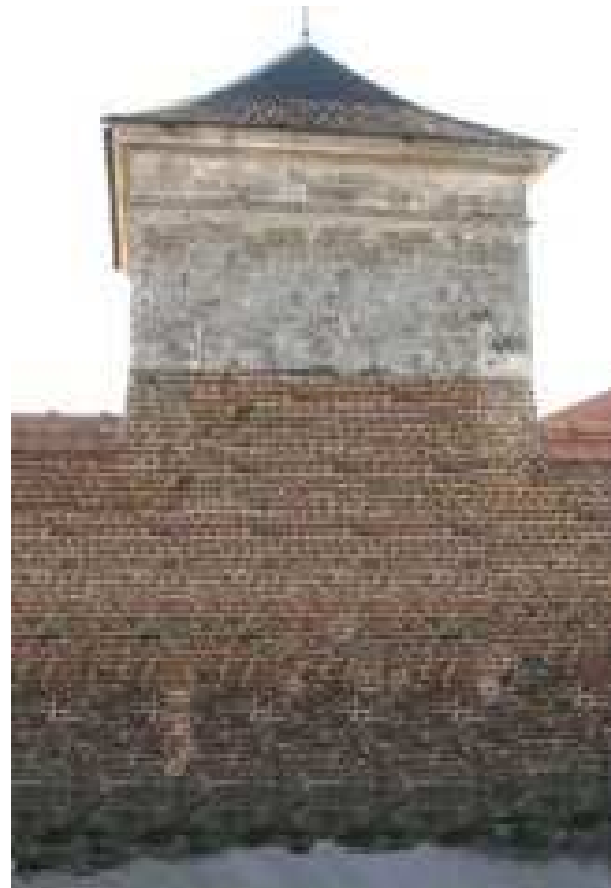
**Coté parking à ouvrir**

2/ Rechercher la dimension minimale de l'ouverture préconisée par l'extrait de norme : 0.90 m

3/ De proposer au maitre d'ouvrage, un croquis des ouvertures (H.N.B :2.04 m) qui s'intégrera correctement sur les 2 façades en fonction des matériaux composant le pigeonnier
